PREFEITURA DO MUNICÍPIO DE SÃO BERNARDO DO CAMPO
SECRETARIA DE SERVIÇO URBANOS
DEPARTAMENTO DE PARQUES E JARDINS – SU.302

Nº. Documento:- SB.011700/2023-85

Local do evento: Rua Itamarati, 126

Laudo Técnico:

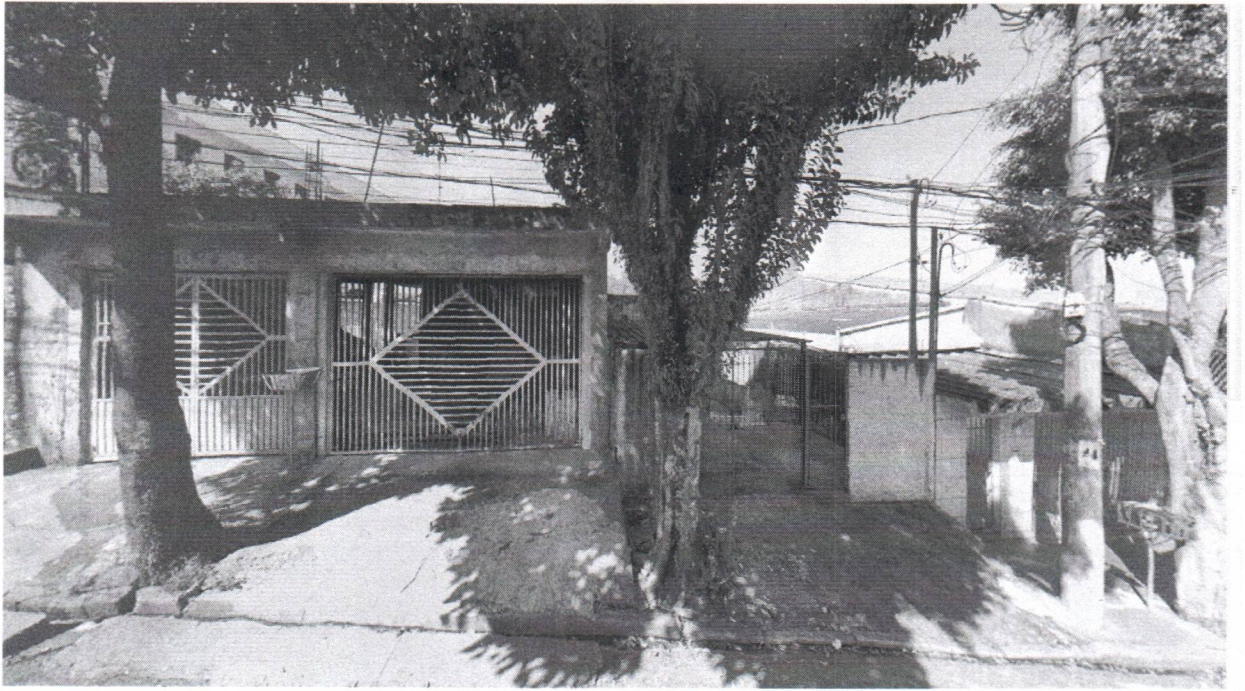
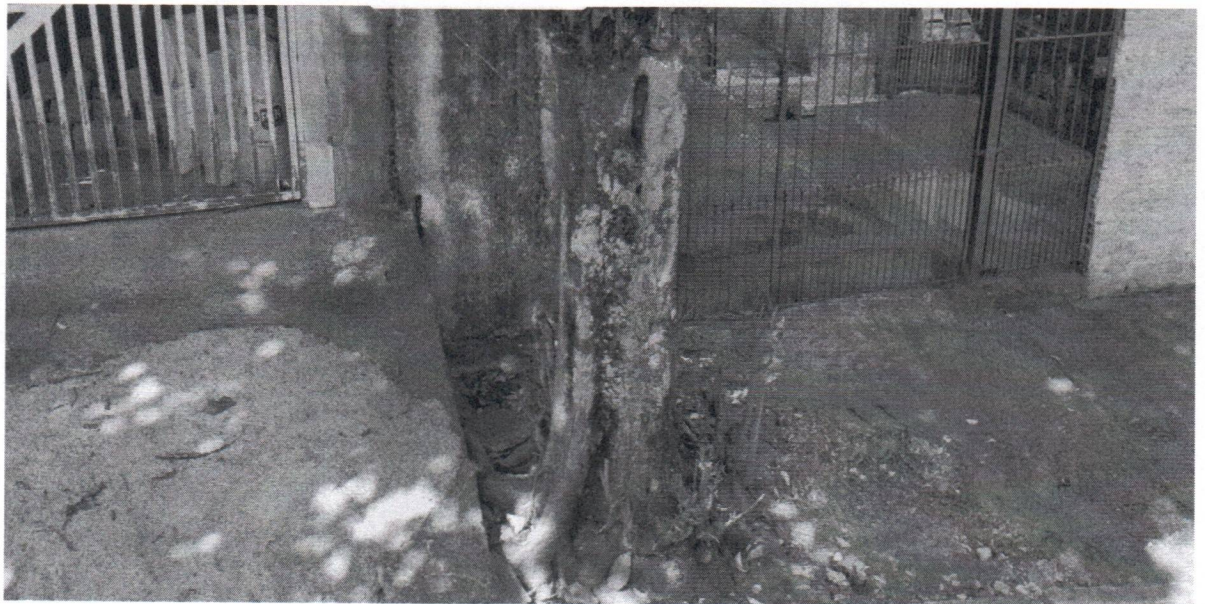
Em vistoria ao local informamos tratar-se de 01 árvore da espécie Alfeneiro do japão (Ligustrum lucidum), medindo 7,00m, DAP 0,40m, estado fitossanitário regular, porém suas raízes estão danificando encanamentos e passeio público em grandes proporções. Portanto somos favoráveis a substituição.

Grau Grave: Com grandes lesões Raízes danificando passeio em G.P.

Autorizamos a substituição
