Vistoria técnica 02/10/2024

Documento: SB.018727/2024-17

Local do evento: Avenida do Taboão, 2866 - **Bairro Taboão**

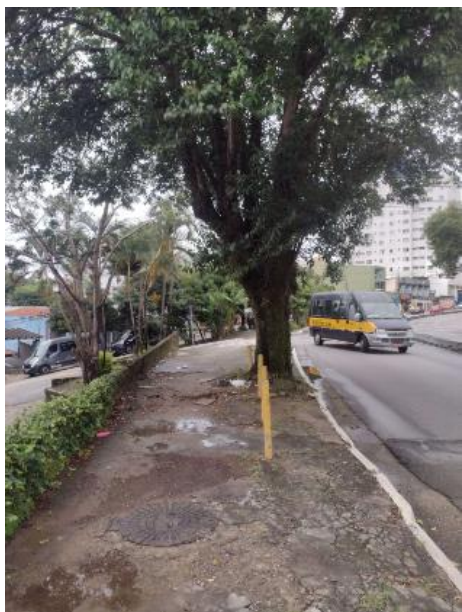
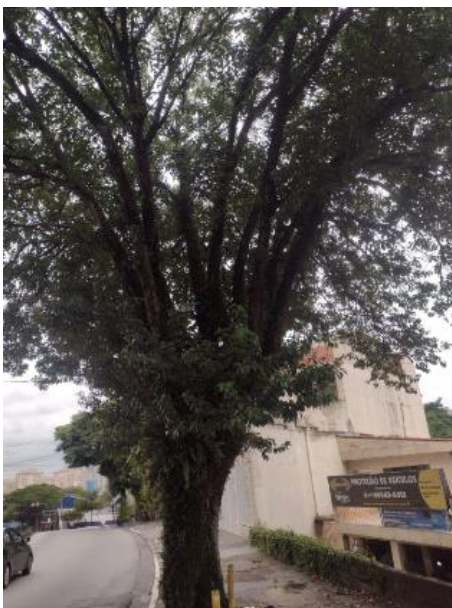
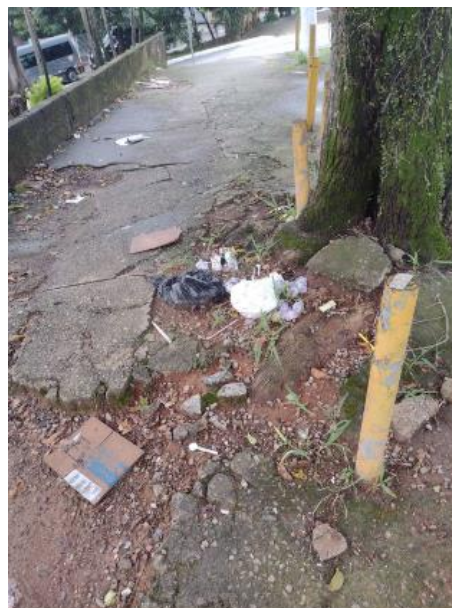
RELATÓRIO FOTOGRÁFICO

Em vistoria ao local informamos tratar-se de 01 árvore da espécie alfeneiro do japão (*Ligustrum Lucidum*) medindo 10,0m X DAP 0,6m, estado fitossanitário comprometido por agentes entomológicos, com raízes expostas danificando passeio público em grandes proporções ocasionando eventual risco de queda. Portanto somos favoráveis à substituição do espécime.

(X) Grau Grave EM (X) Danificando passeio

Autorizado: Substituição
