Vistoria técnica- 15/05/2024

Documento: SB.018989/2021-16 **Interessado:** “CLAUDIA PEZENTI BELTRAO ROLEMBERG”

Local do evento: Rua Maximiliano Demarchi, 25 **Bairro:** Demarchi

Laudo Técnico:

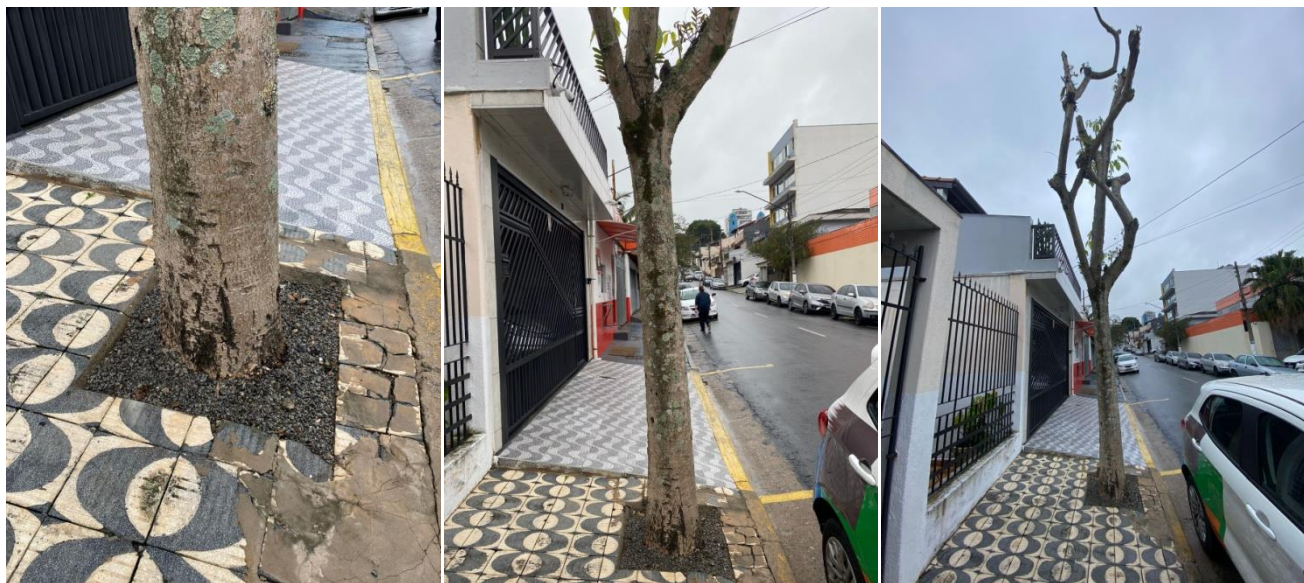
RELATÓRIO FOTOGRÁFICO

Em vistoria ao local informamos tratar-se de 01 árvore da espécie Ipê-Rosa (**Handroanthus eptaphyllus**), medindo 7,0 m, X CAP 0,30 m, suas raízes estão danificando o passeio público, seus galhos crescem interferindo na rede elétrica e sua localização atrapalha a visão de motoristas na entrada e saída de veículos podendo ocasionar em acidentes. Portanto, somos favoráveis à remoção do espécime.

(X) Grau Grave EM (X) Risco de queda

Rede elétrica : (X) Sim () Não - Passeio ► () < que 1,60 m (X) > que 1,60 m

Interferência Mobiliário Urbano: (X) Sim () Não

Autorizado: Remoção
