Documento:-SB.019942/2022-62 – Solicitante :Edson Mauro Luis

Local do evento:-Rua Almeida Brandão, 68– Bairro Jordanópolis

Laudo Técnico:

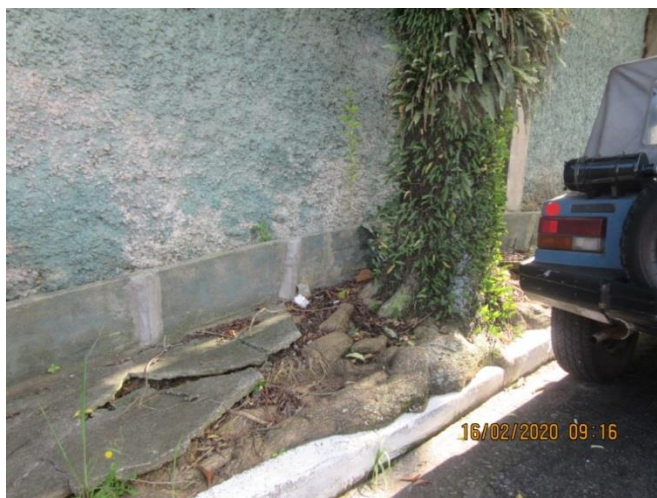
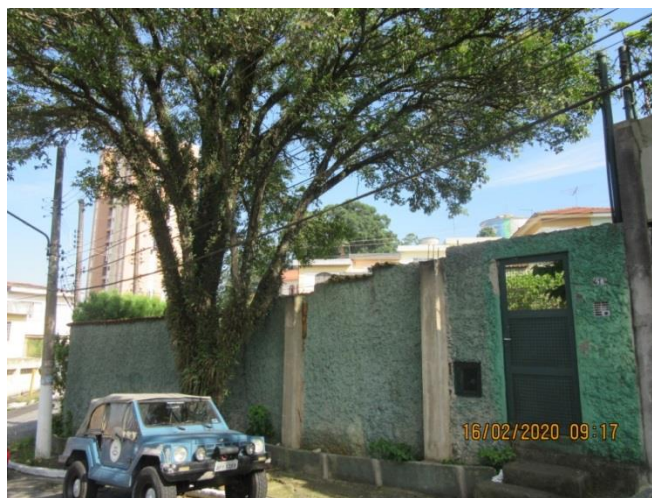
Relatório Fotográfico

Em vistoria ao local informamos tratar-se de 01 árvore da espécie alfeneiro do japão (*Ligustrum japonicum*), medindo 8,00m de alt. X DAP 0,60m, estado fitossanitário comprometido, com raízes danificando o muro e o passeio público, dificultando o trânsito de pedestres. Portanto somos favoráveis a substituição do espécime, conforme **Lei Municipal Nº 6370/2014**

Estado Fitossanitário:- (comprometido)

(X) Grau Grave EM (X) Risco de queda

Autorizo:Substituição
