MUNICÍPIO DE SÃO BERNARDO DO CAMPO

Departamento de Parques e Jardins – SU-3

Vistoria técnica 05/05/25

Local do evento: Rua Augusto Frederico Schmidt (VL Deisy) – Bairro Anchieta

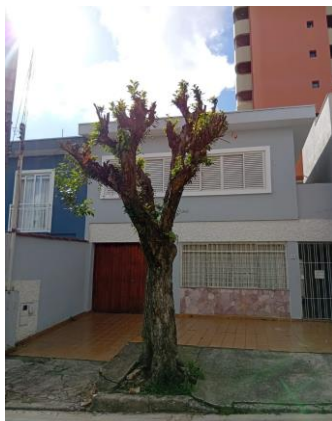
RELATÓRIO FOTOGRÁFICO

Em vistoria ao local informamos tratar-se de 01 árvore da espécie Alfeneiro do Japão (*Legustrum Lucidum*) medindo 06,0m X DAP 0,40 cm, estado fitossanitário comprometido, com lesões no tronco, raízes expostas danificando o passeio público . Portanto somos favoráveis a substituição da espécie.

() Grau Grave EM (x) Danificando passeio () Risco de queda

Autorizado: Substituição
