Vistoria técnica 17/03/2025

Documento: SB.021758/2025-56

Local do evento: Rua Miosótis 797 Bairro Assunção

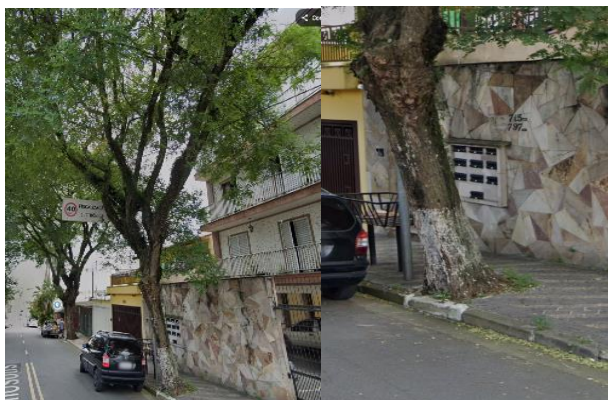
**RELATÓRIO FOTOGRÁFICO**

Em vistoria ao local informamos tratar-se de 01 árvore, sendo a espécie *Tipuana (Tipuana Tipu)* medindo 12,0m X DAP 0,80m estado fitossanitário comprometido por agentes entomológicos, com raízes expostas danificando o passeio público. Portanto somos favoráveis à substituição dos espécimes.

( ) Grau Grave EM (X) Danificando passeio

Autorizado: Substituição
