Documento:- SB.021923/2021-83

Local do evento:- Rua Ipanema, 15 com Paquetá - Bairro Anchieta

Laudo Técnico:

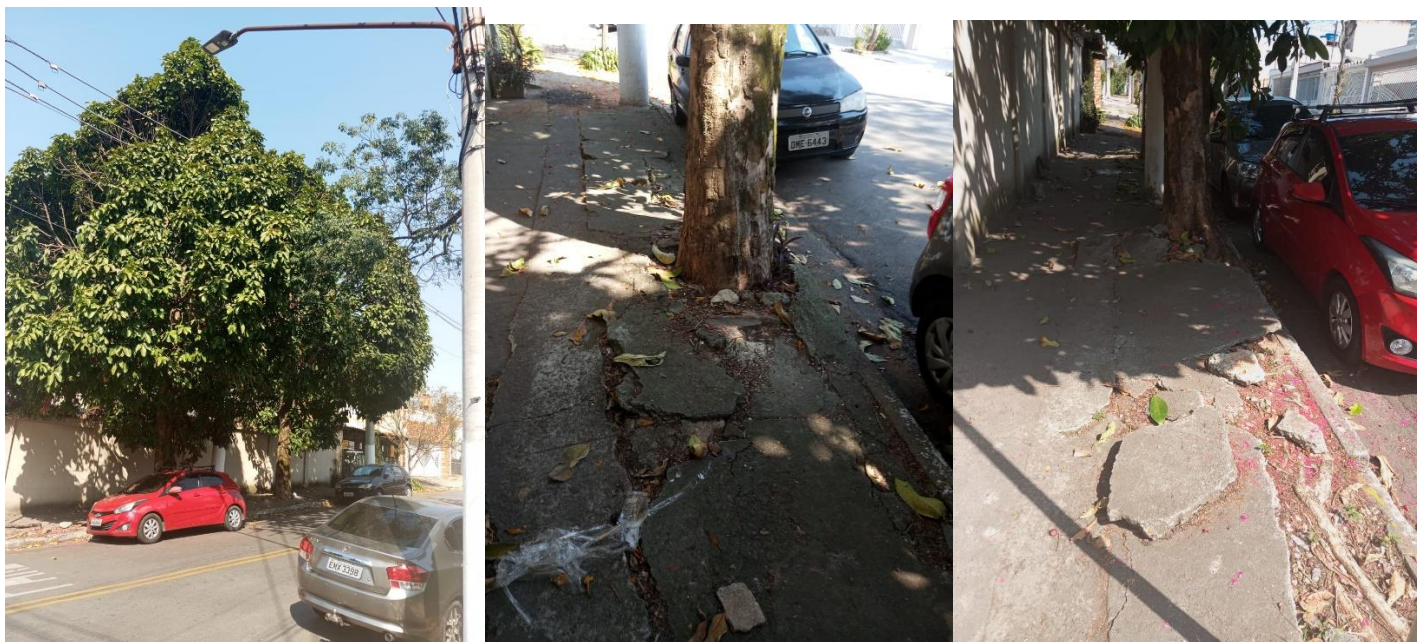
Relatório Fotográfico

Em vistoria ao local informamos tratar-se de 02 árvores da espécie **Jambeiro Vermelho (*Syzygium malaccense*)**, medindo 12,0m, X CAP 0,60m, estado fitossanitário regular, porém com galhos altos atingindo a fiação elétrica e raízes causando grandes danos no passeio público e no imóvel do requerente. Portanto somos favoráveis a substituição dos espécimes..

(X) Grau Grave EM (X) danificando passeio em grandes proporções

Rede elétrica:- (X) Sim () Não < > Passeio ▶ () < 1,60 m. (X) > 1,60 m.

Autorizado: substituição
