Data da nova vistoria:-12/04/2022

Documento:- **SB.021955/2021-93** –Solicitante: “**Renata Cristina Orlandi**”

Local do evento:- Av. Índico, 827 -Bairro Centro

**Laudo Técnico:**

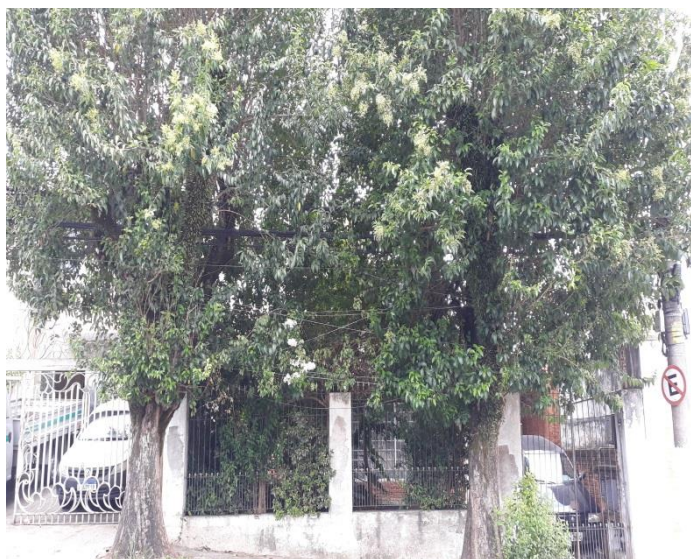
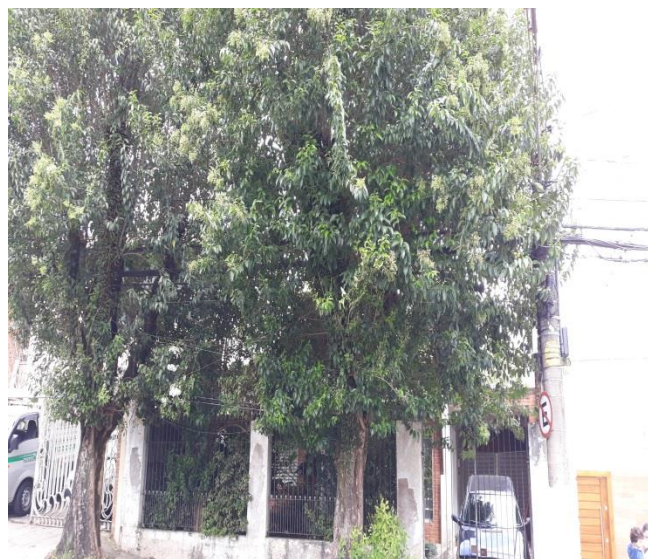
**Relatório Fotográfico**

Em vistoria ao local informamos tratar-se de 02 árvores da espécie alfeneiro do japão (**Ligustrum Japonicum**), medindo 7,50 m de alt. X DAP 0,65m, estado fitossanitário comprometido, com a base do tronco contaminada pela ação de agentes entomológicos, raízes danificando o passeio público em grande proporção e interferindo na acessibilidade dos pedestres. Portanto somos favoráveis a substituição dos espécimes.

**Estado Fitossanitário:-** (comprometido)

( X ) Grau Grave EM ( X ) Risco de queda

Obs:- **Oficiar a ENEL para rebaixar a copa.**

**Autorizo:** Substituição
