Laudo Técnico:

Documento:- SB. 022427/2020 -57

Local do evento:- Rua Londrina , 504 – Bairro - Rudge Ramos.

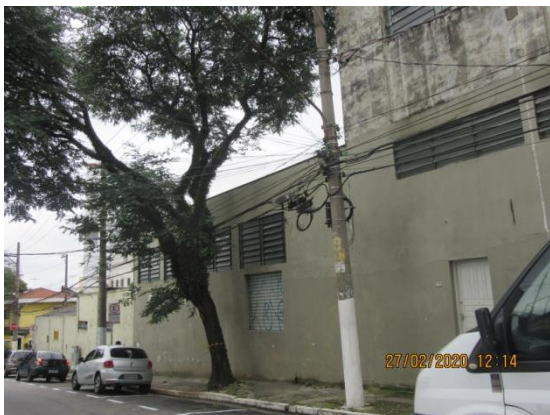
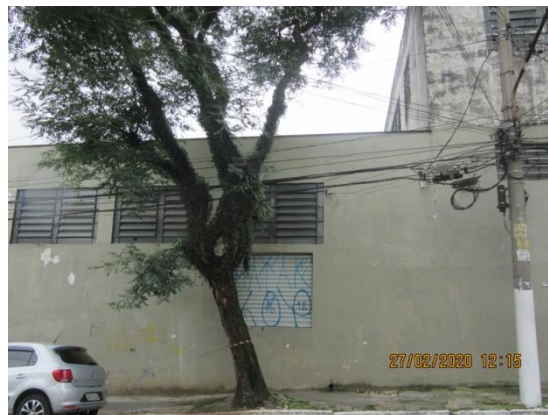
Relatório Fotográfico

Em vistoria ao local informamos tratar-se de 01 árvore da espécie tipuana ,(Tipuana Tipu), medindo 7,00 m de alt. X DAP 0,70 m, estado fitossanitário comprometido, porém a mesma está com alto grau de inclinação para o leito carroçável e oferecendo risco de queda.Portanto somos favoráveis a **remoção** , tendo em vista que o passeio não tem largura técnica para replantio.

Estado Fitossanitário:- (comprometido)

(x) Grau Grave EM () Pécida (X) Risco de queda

Rede elétrica:- (X) Sim () Não passeio ► (x) <1,60 m. () > 1,60 m.

Espécie(s): "**Não replantar**"Quantidade: **0,00**.....

Autorizo: Remoção
