MUNICÍPIO DE SÃO BERNARDO DO CAMPO

Departamento de Parques e Jardins – SU-3

Vistoria técnica 22/04/25

Local do evento: Rua México, 124 – Bairro Independência

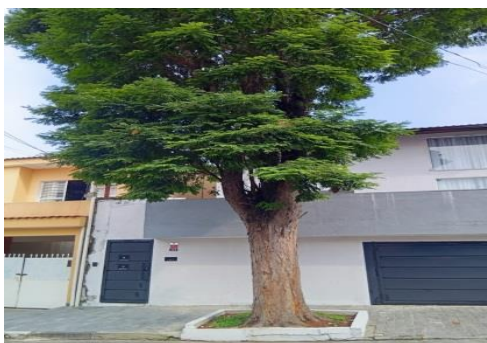
RELATÓRIO FOTOGRÁFICO

Em vistoria ao local informamos tratar-se de 01 árvore da espécie, Sibipiruna (*Caesalpinia*) medindo 09,0m X DAP 60,cm, estado fitossanitário comprometido, com lesões no tronco, raízes expostas danificando o passeio público gravemente. Portanto somos favoráveis a substituição do espécime.

() Grau Grave EM (x) Danificando passeio () Risco de queda

Rede elétrica : (x) Sim () Não - Passeio ► () < que 1,60 m (x) > que 1,60 m

Autorizado: Substituição
