Documento:- SB.025729/2021- 49

Local do evento:- Rua Vinte Sete de Abril, 115 – Bairro Rudge Ramos .

Laudo Técnico:

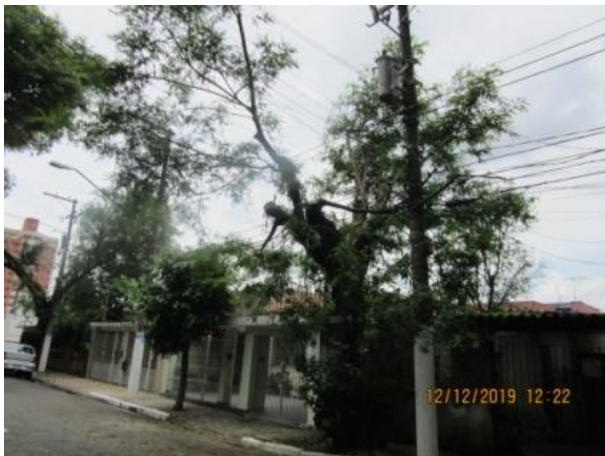
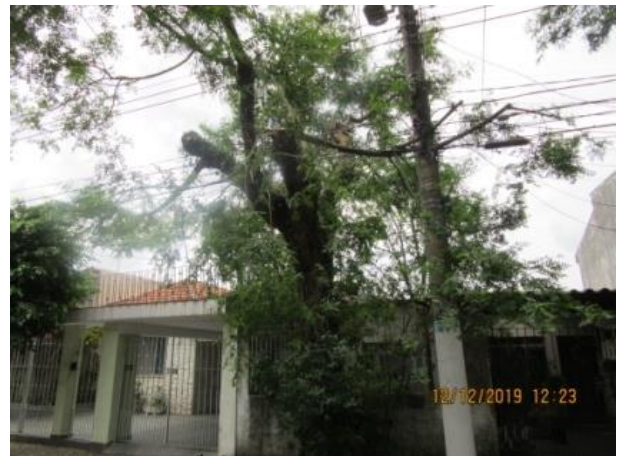
Relatório Fotográfico

Em vistoria ao local informamos tratar-se de 01 árvore da espécie tipuana (**Tipuana Tipu**), medindo 7,00m de alt. X DAP 0,60m, estado fitossanitário comprometido , porém com raízes danificando o passeio público em grande proporção e parte do caule podre . Esclarecemos que a poda de raízes não solucionará o problema e oferecerá risco de queda . Portanto somos favoráveis a Substituição do espécime .

Estado Fitossanitário:- (comprometido)

(x) Grau Grave EM (X) Risco de queda

Autorizamos a Substituição
