## MUNICÍPIO DE SÃO BERNARDO DO CAMPO

Departamento de Parques e Jardins – SU-3

Vistoria técnica 09/05/2025

Documento: SB.025857/2025-99

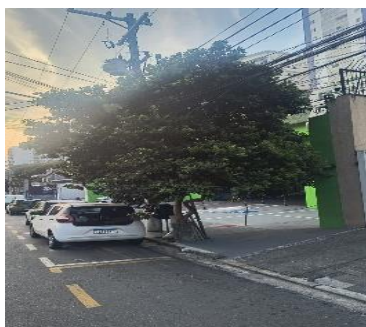
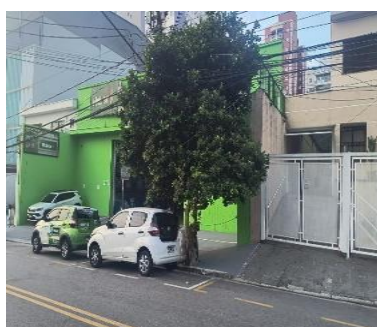
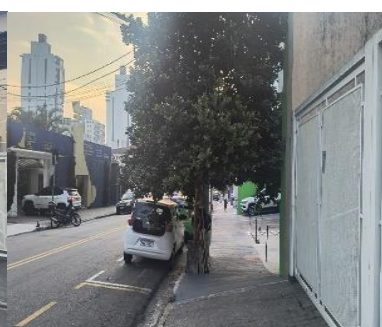
### RELATÓRIO FOTOGRÁFICO

Em vistoria ao local informamos tratar-se de 01 árvore da espécie Ficus Microcarpa Var (crassifolia) medindo 06,0m X DAP 0,15cm, estado fitossanitário comprometido, *com raízes danificando o passeio público, estar interferindo nas fiações portanto somos favoráveis a remoção dos espécimes.*

( ) Grau Grave (X) Danificando passeio ( ) Risco de queda ( ) podre e oca

Rede elétrica: (x) Sim ( ) Não - Passeio ► ( ) < que 1,60 m (x) > que 1,60 m

Autorizado: Remoção
