Documento:-SB. 027501/2021-87

Local do evento:-Rua Tremembé, 320 -Bairro Rudge Ramos.

Laudo Técnico:

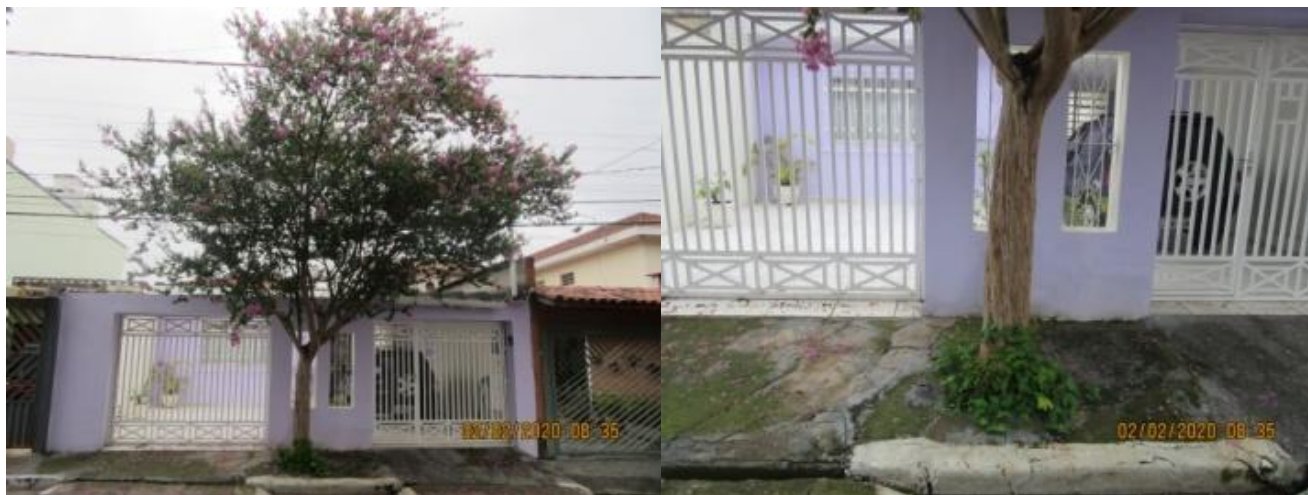
Relatório fotográfico

Em vistoria ao local informamos tratar-se de 01 árvore da espécie Resedá, (**Lagerstroemia indica**), medindo 4,50m, X DAP 0,30m, estado comprometido, raízes danificando o passeio público em grande proporção e piso interno do imóvel e afetando a abertura do portão. Portanto somos favoráveis a substituição do espécime.

Estado Fitossanitário:- (comprometido)

() Grau Grave: () Com grandes lesões (X) Raízes danificando passeio em G.P.

Autorizado a **substituição**
