Laudo Técnico:

Documento:- SB. 066996/2022-23 –Solicitante : “Edeval Luiz Montovani”

Local do evento:- Rua José Erdeg, 242 – Bairro Rudge Ramos

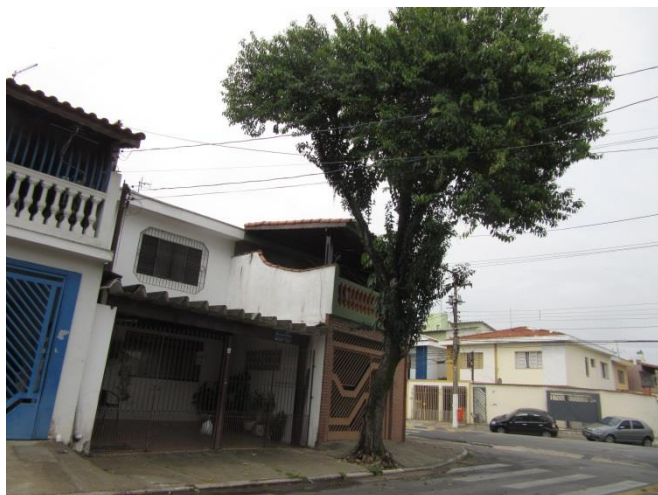
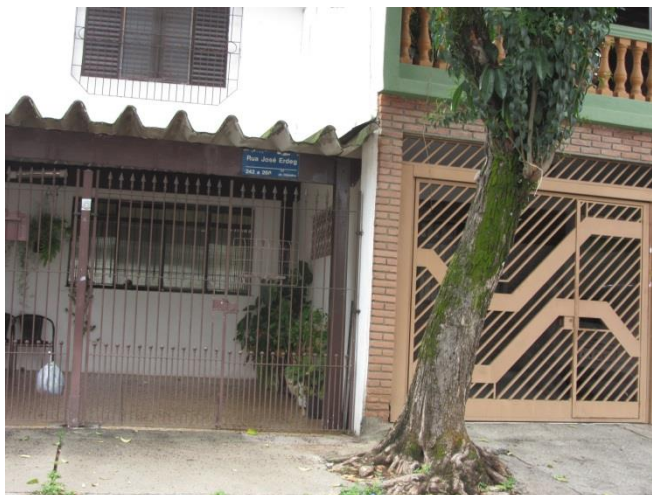
Relatório Fotográfico

Em vistoria ao local informamos tratar-se de 01 árvore da espécie alfeneiro do japão (*Ligustrum Japonicum*), medindo 6,50 m de alt. X CAP 0,70 m, estado fitossanitário comprometido, porém as mesmas estão com a base do tronco apodrecido , galhos sobre o imóvel, raízes adentrando o imóvel e oferece risco iminente de queda. Portanto somos favoráveis à substituição do espécime.

Estado Fitossanitário:- (comprometido)

(x) Grau Grave EM

Autorizado substituição
