Vistoria técnica 30/08/2024

Documento: SB 029551/2024-92

Local do evento: Rua Afonso Furtado de Mendonça, 375 **Bairro Ferrazópolis**

**Laudo Técnico:**

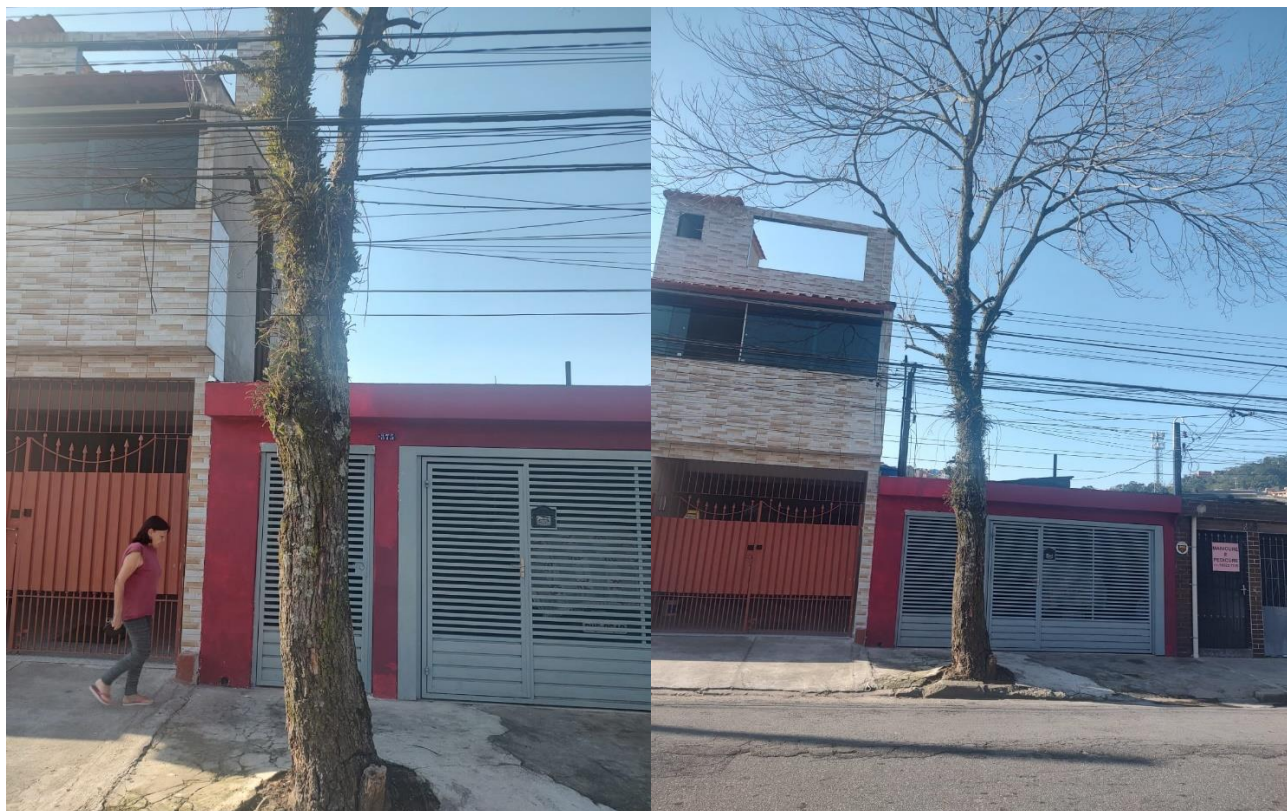
**RELATÓRIO FOTOGRÁFICO**

Em vistoria ao local informamos tratar-se de 01 árvore da espécie Uva Japonesa (Hovenia dulcis) medindo 10,0m X DAP 0,60m, estado fitossanitário comprometido por agentes entomológicos, com as raízes expostas danificando passeio público em grandes proporções, prejudicando acesso e com galhos em contato com rede secundária. Portanto somos favoráveis à substituição do espécime.

( X ) Grau Grave EM ( X ) Danificando passeio

Rede elétrica : ( X ) Sim ( ) Não - Passeio ► ( ) < que 1,60 m ( X ) > que 1,60 m

Autorizado: substituição
