Vistoria técnica- 13/03/2024

Documento: SB.031349/2024-03 Interessado: "Ana Claudia Fabbri Gerbelli"

Local do evento: Rua Municipal, 429 Bairro: Centro

**Laudo Técnico:**

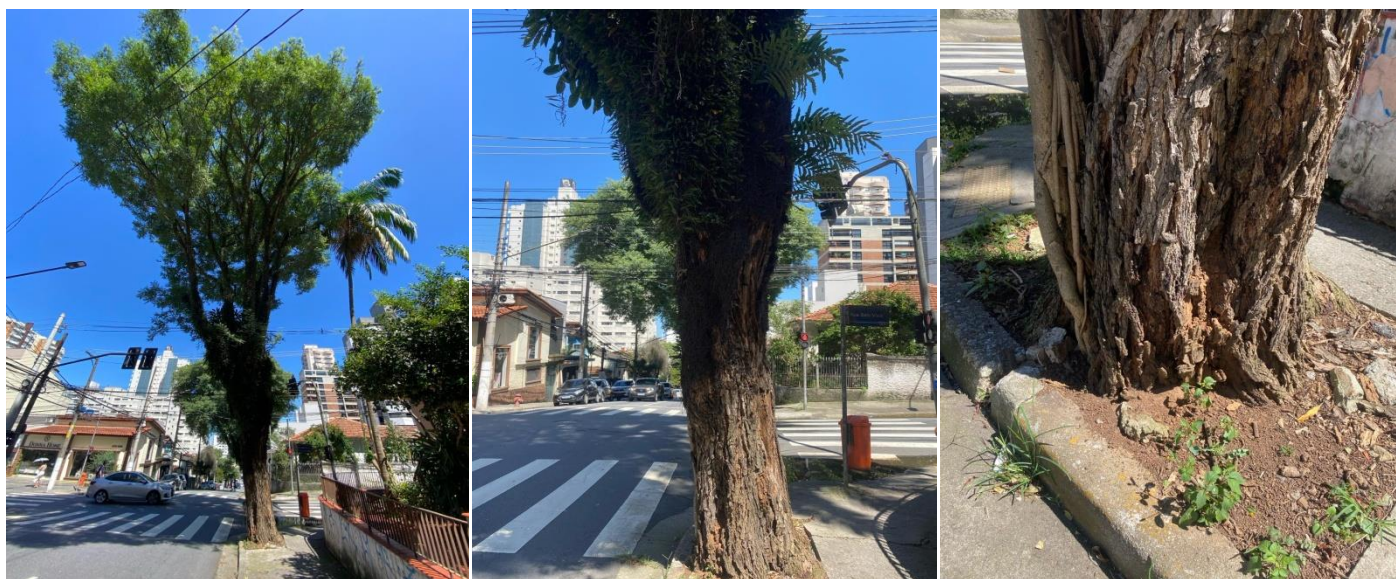
**RELATÓRIO FOTOGRÁFICO**

Em vistoria ao local informamos tratar-se de 01 árvore da espécie *Tipuana (Tipuana tipu)*, medindo 13,0 m, X CAP 0,70 m, estado fitossanitário comprometido, apresenta grau de inclinação e risco de queda. Devido a seu tamanho, a árvore está atrapalhando a visão dos motoristas por estar localizada na esquina de um cruzamento, assim oferecendo risco de acidentes na via. Portanto somos favoráveis a remoção do espécime.

**Autorizado: remoção**
