## MUNICÍPIO DE SÃO BERNARDO DO CAMPO

Departamento de Parques e Jardins – SU-3

Vistoria técnica 27 / 03 /2025

Local do evento: Avenida Helvétia 400 Bairro Taboão

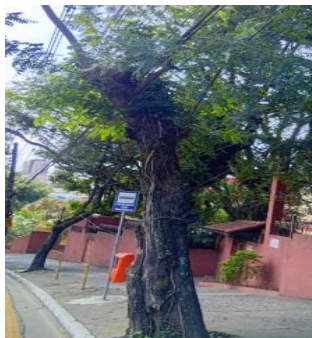
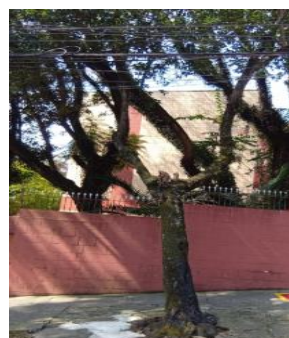
### RELATÓRIO ORTOGRÁFICO

Em vistoria ao local informamos tratar-se de 02 árvore da espécie Alfeneiro do Japão ( Ligustrum) medindo 08,0m X DAP0,60 cm, estado fitossanitário comprometido grave com risco de queda, 01 Tipoana (Tipoana) 07,0 m Dap 0,40 cm. lesões no tronco, raízes expostas danificando o passeio público. Com risco de queda Portanto somos favoráveis á substituição do espécime.

( x ) Grau Grave EM ( x ) Danificando passeio ( x ) Risco de queda

Rede elétrica : ( x ) Sim ( x ) Não - Passeio ► ( ) < que 1,60 m ( x ) > que 1,60 m

Autorizado: Substituição
