Vistoria técnica 06/09/2024

Documento: SB.033521/2024-29

Local do evento: Rua Professor Florestan Fernandes, 72 - **Bairro Alvarenga**

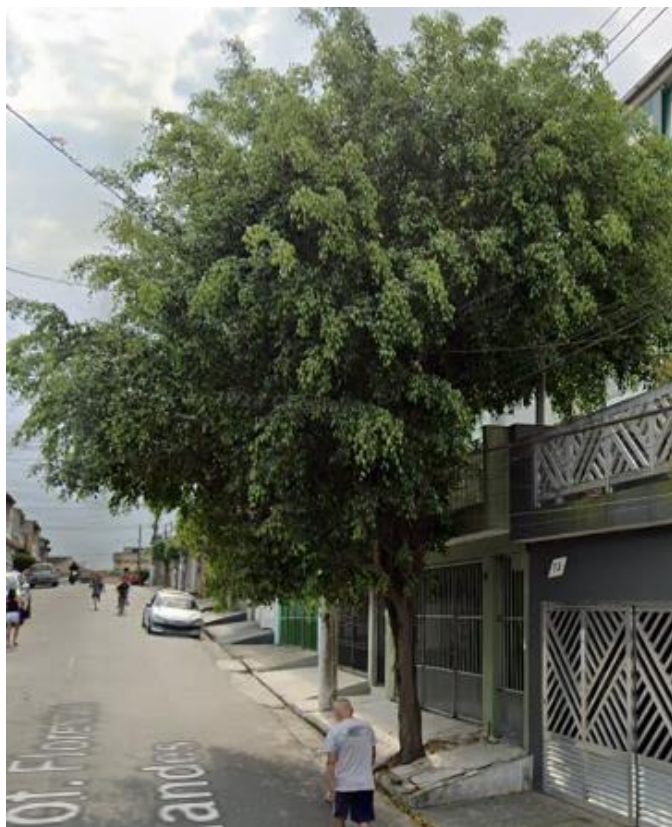
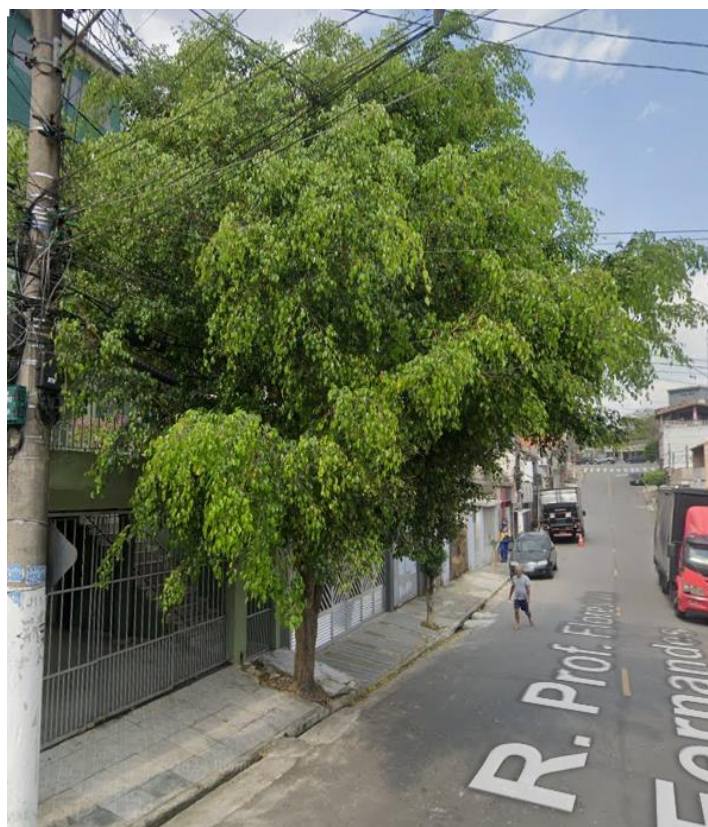
RELATÓRIO FOTOGRÁFICO

Em vistoria ao local informamos tratar-se de 01 árvore da espécie figueira (Ficus Benjamina) medindo 7,0m X DAP 0,30m, estado fitossanitário regular, porém com as raízes danificando o passeio em grandes proporções e com galhos altos interferindo na fiação elétrica. Portanto somos favoráveis á substituição do espécime.

(X) Grau Grave EM (X) Danificando passeio

Rede elétrica : (X) Sim () Não - Passeio ► () < que 1,60 m (X) > que 1,60 m

Autorizado: Substituição
