Vistoria técnica 15/10/2024

Documento: SB.035426/2024-29

Local do evento: Rua Americana, 0 – esquina com Rua Thales dos Santos Freire - **Bairro** Baeta Neves

**Lauda Técnico:**

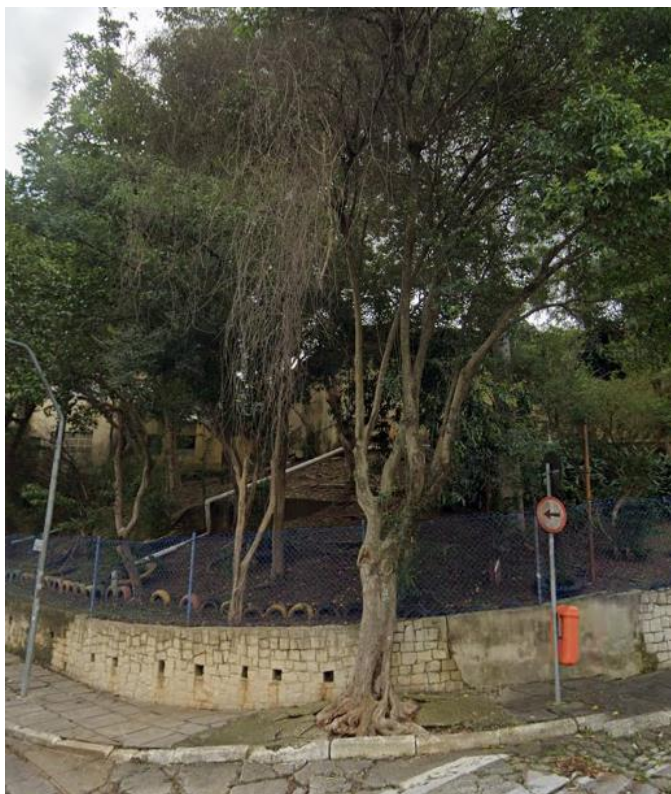
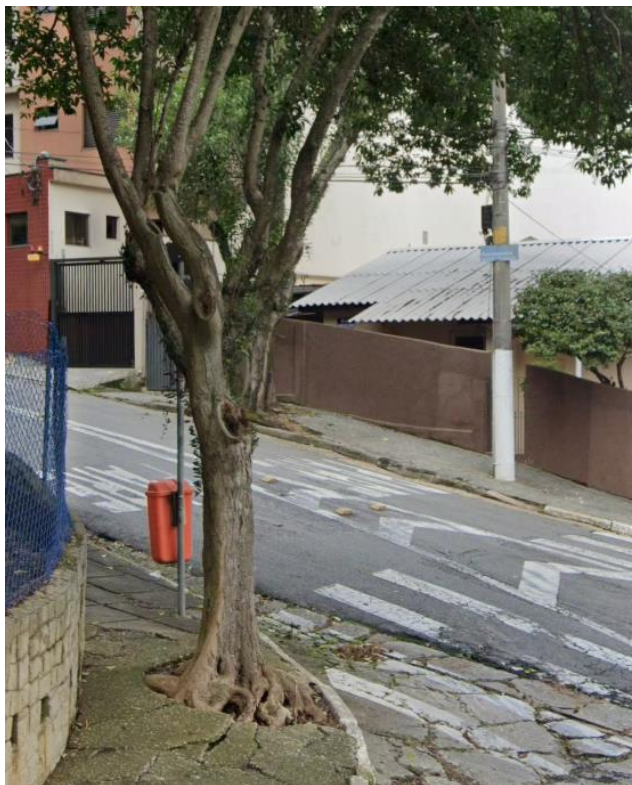
**RELATÓRIO FOTOGRÁFICO**

Em vistoria ao local informamos tratar-se de 01 árvore da espécie Alfeneiro-do-Japão (*Ligustrum Japonicum*) medindo 10,0m X DAP 0,5m, estado fitossanitário comprometido por agentes entomológicos, com raízes expostas e danificando passeio público gravemente. Portanto somos favoráveis á remoção do espécime.

( X ) Grau Grave EM ( X ) Danificando passeio

Autorizado: Remoção
