Vistoria técnica 15/10/2024

Documento: SB.036436/2024-61

Local do evento: Rua Giacinto Tognato, 218 - **Bairro Baeta Neves**

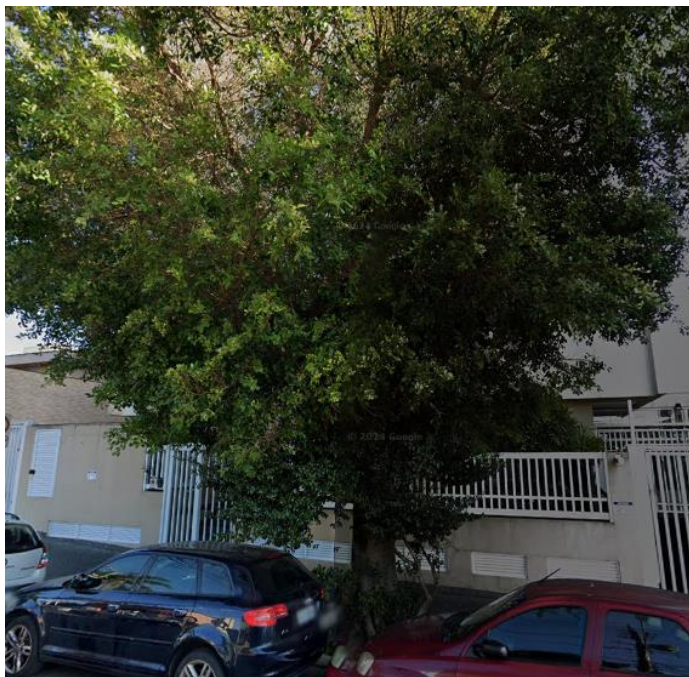
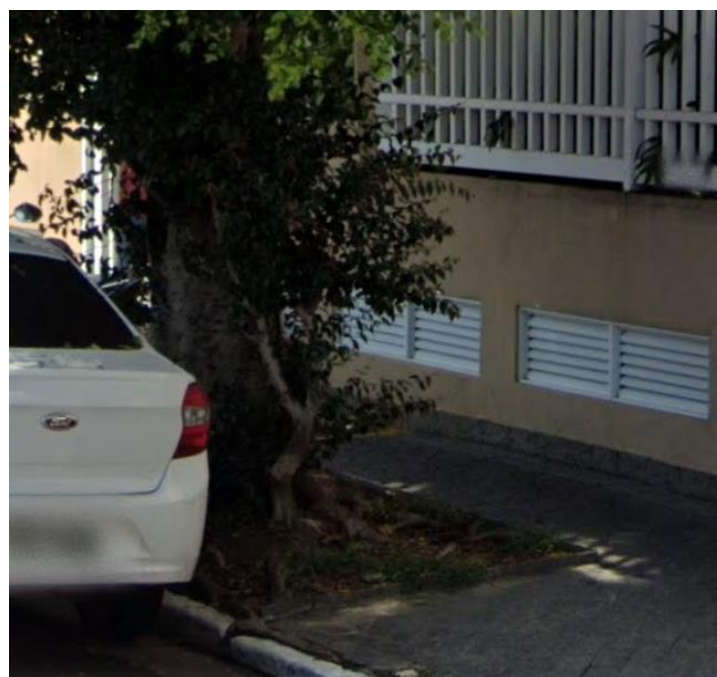
RELATÓRIO FOTOGRÁFICO

Em vistoria ao local informamos tratar-se de 01 árvore da espécie figueira (*Ficus Benjamina*) medindo 10,0m X DAP 0,5m, estado fitossanitário regular, porém com raízes expostas e danificando passeio público gravemente. Portanto somos favoráveis à substituição do espécime.

(X) Grau Grave EM (X) Danificando passeio

Autorizado: Substituição
