MUNICÍPIO DE SÃO BERNARDO DO CAMPO

Departamento de Parques e Jardins – SU-3

Vistoria técnica 09/04/25

Documento: SB 039867/2025-07

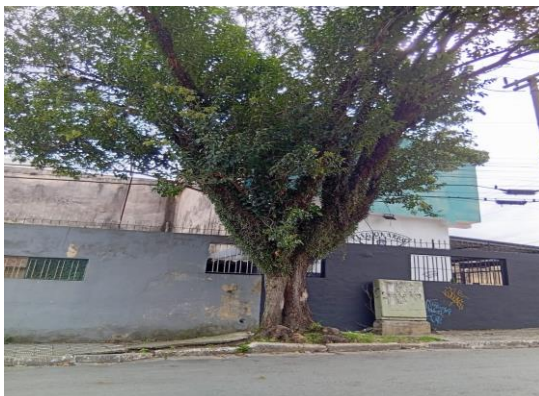
RELATÓRIO FOTOGRÁFICO

Em vistoria ao local informamos tratar-se de 01 árvore da espécie, Alfeneiro do Japão(Legustrum Lucidum) medindo 09m X DAP 0,70 cm, estado fitossanitário comprometido, com lesões no tronco, raízes expostas danificando o passeio público . Portanto somos favoráveis a substituição do espécime.

Autorizado: Substituição
