Vistoria técnica 21/10/2024

Documento: SB.040266/2023-59

Local do evento: Rua Rolando Gambini, 177 - **Bairro** Assunção

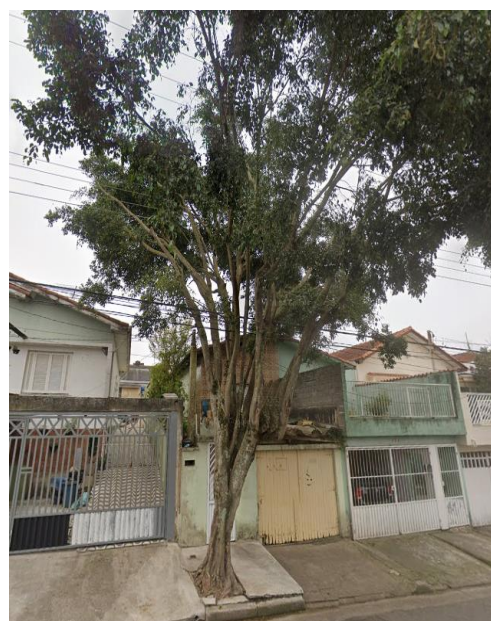
**RELATÓRIO FOTOGRÁFICO**

Em vistoria ao local informamos tratar-se de 01 toco da árvore de espécie Alfeneiro-do-Japão (*Ligustrum Japonicum*) medindo 3,0m X DAP 0,5m e 1 árvore da espécie Figueira (*Ficus Benjamina*) medindo 10,0m X DAP 0,5m, estado fitossanitário comprometido por agentes entomológicos, com raízes danificando o passeio gravemente e interferindo na fiação elétrica. Portanto somos favoráveis á substituição dos espécimes.

( X ) Grau Grave EM ( X ) Danificando passeio

Rede elétrica : ( X ) Sim ( ) Não - Passeio ► ( ) < que 1,60 m ( X ) > que 1,60 m

Autorizado: Substituição
