MUNICÍPIO DE SÃO BERNARDO DO CAMPO

Departamento de Parques e Jardins – SU-3

Vistoria técnica 16/05/2025

Documento: SB 042209/2025-30

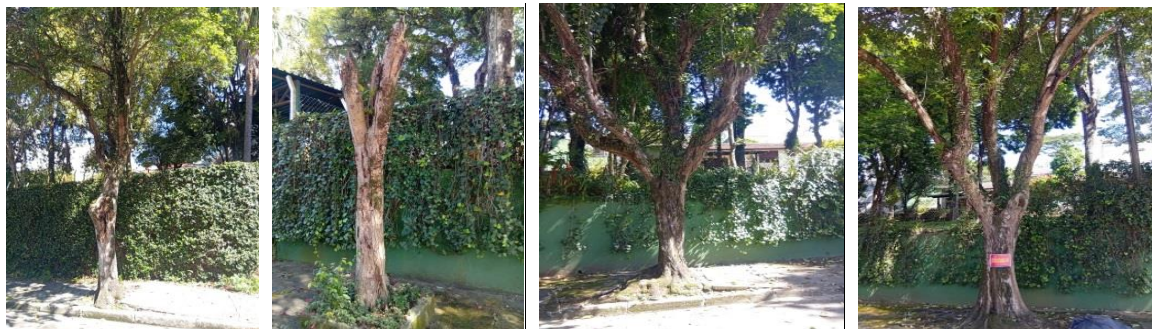
RELATÓRIO FOTOGRÁFICA

Em vistoria ao local informamos tratar-se de 04 árvore da espécie Alfeneiro do Japão (*Legustrum Lucid*) medindo 07,0m X DAP 0,45m, estado fitossanitário comprometido, com lesões no tronco, raízes expostas danificando o passeio público gravemente ocasionando risco de queda. Portanto somos favoráveis a substituição do espécime.

Autorizado: Substituição
