PREFEITURA DO MUNICÍPIO DE SÃO BERNARDO DO CAMPO  
SECRETARIA DE SERVIÇO URBANOS  
DEPARTAMENTO DE PARQUES E JARDINS – SU.302

Nº. Documento: SB.042852/2022-42

Local do evento: Av. Imperador Pedro II, 1190 - B. Nova Petropolis

**Laudo Técnico:**

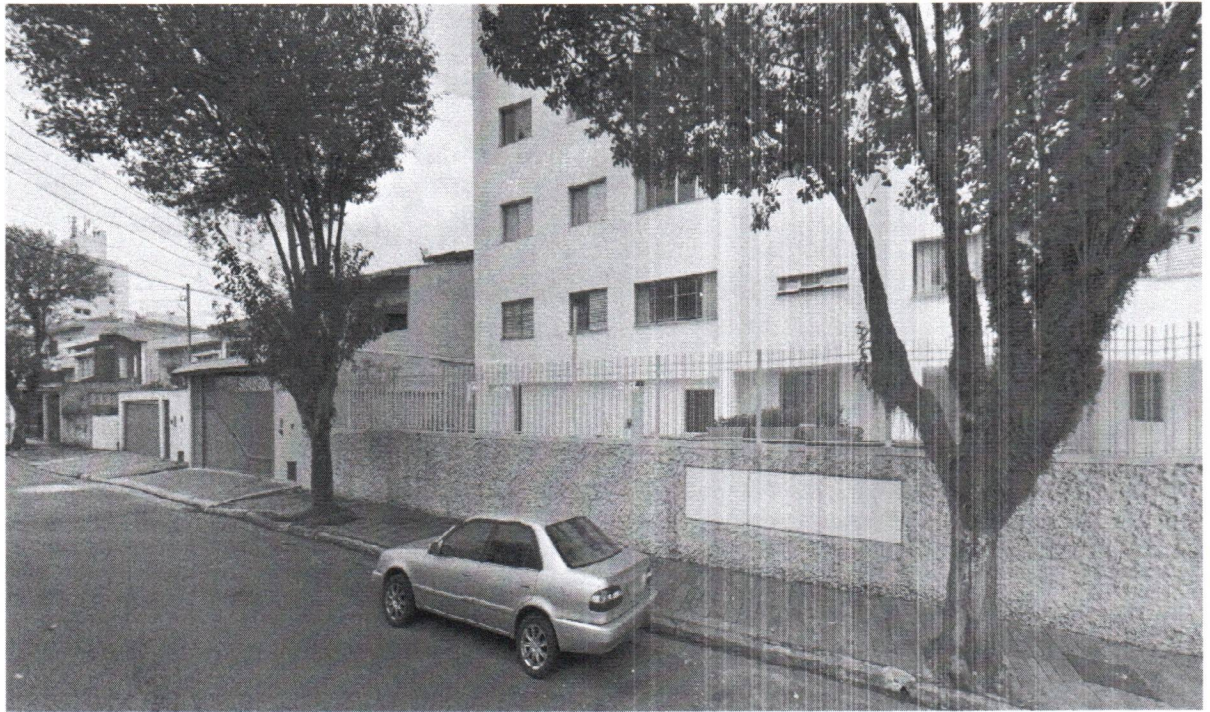
Em vistoria ao local informamos tratar-se de 02 árvores da espécie Alfeneiro do japão (*Ligustrum lucidum*), medindo 8,00m de altura DAP 0,45 metros cada, estado fitossanitário comprometido com lesões aparente devido ação de agentes entomológicos e suas raízes estão danificando passeio publico em grandes proporções, prejudicando acesso e circulação de pedestres.

**Estado Fitossanitário:- (comprometido)**

Autorizamos a substituição
