MUNICÍPIO DE SÃO BERNARDO DO CAMPO

Departamento de Parques e Jardins – SU-3

Vistoria técnica 21/05/2025

Documento: SB 043734/2025-34

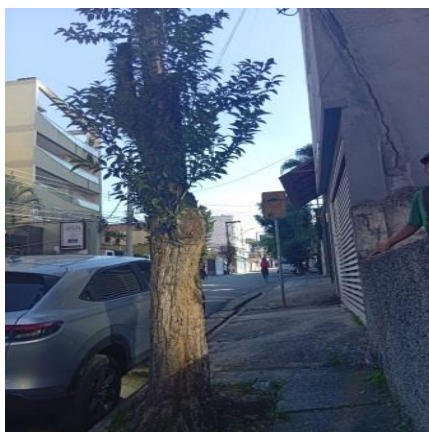
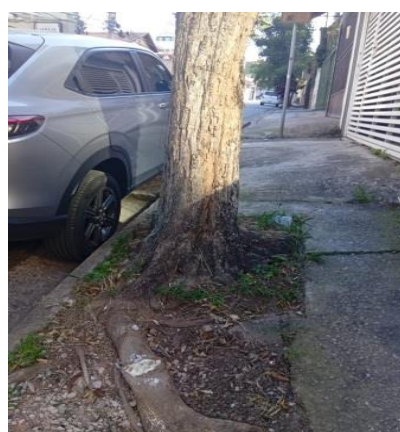
RELATÓRIO FOTOGRÁFICO

Em vistoria ao local informamos tratar-se de 01 árvore da espécie Alfeneiro do Japão (*Legustrum Lucidum*) medindo 06 m X DAP 040 m, estado fitossanitário comprometido, com lesões no tronco, raízes expostas danificando o passeio público. Portanto somos favoráveis a substituição da espécie

() Grau Grave EM (x) Danificando passeio () Risco de queda
(x) LM 4661 –art. 60 -1998

Rede elétrica : () Sim (x) Não - Passeio ► () < que 1,60 m (x) > que 1,60 m

Autorizado: Substituição
