Vistoria técnica 15/10/2024

Documento: SB.043806/2024-04

Local do evento: Rua Itamarati, 118 - **Bairro Baeta Neves**

Laudo Técnico:

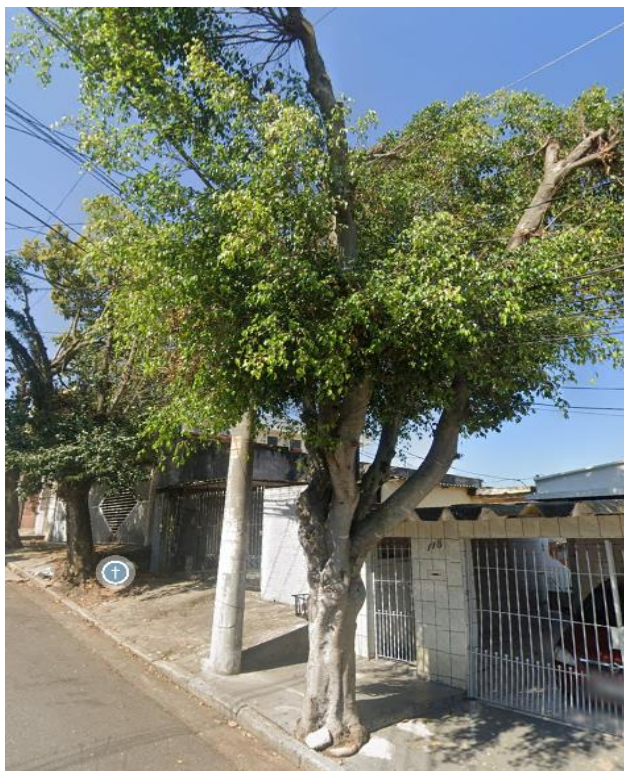
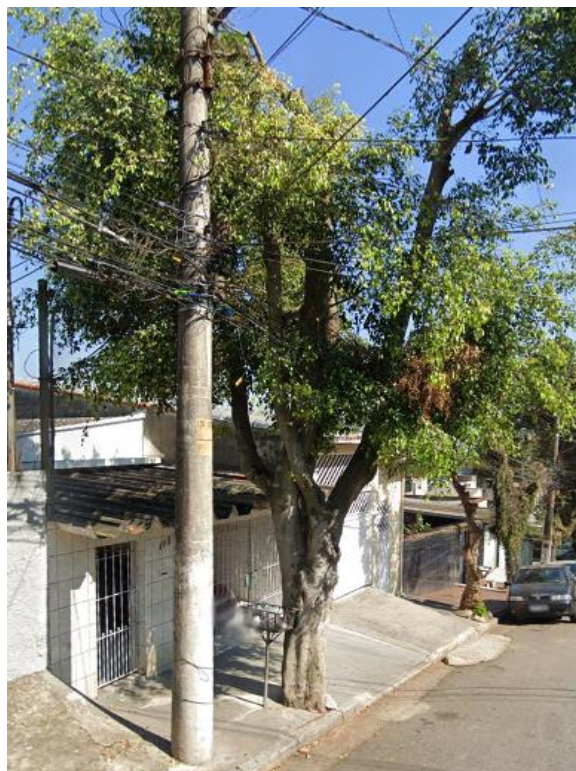
RELATÓRIO FOTOGRÁFICO

Em vistoria ao local informamos tratar-se de 01 árvore da espécie figueira (*Ficus Benjamina*) medindo 10,0m X DAP 0,4m, estado fitossanitário comprometido por agentes entomológicos, com raízes danificando passeio público gravemente e interferindo na fiação elétrica. Portanto somos favoráveis à substituição do espécime.

(X) Grau Grave EM (X) Danificando passeio

Rede elétrica : (X) Sim () Não - Passeio ► () < que 1,60 m (X) > que 1,60 m

Autorizado: Substituição
