MUNICÍPIO DE SÃO BERNARDO DO CAMPO

Departamento de Parques e Jardins – SU-3

Vistoria técnica 07/05/2025

Local do evento: Rua Anita Franchini 410 – Bairro Santa Terezinha

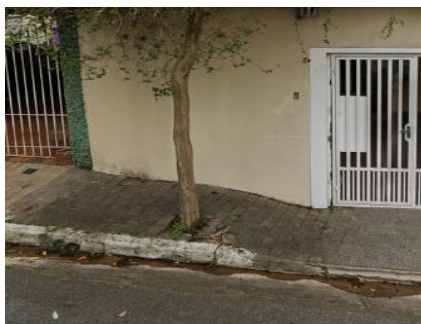
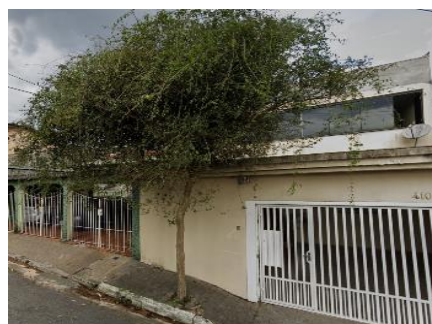
RELATÓRIO FOTOGRÁFICO

Em vistoria ao local informamos tratar-se de 01 Resedá (*Lagerstroemia indica*) medindo 6,0m X DAP 0,20cm, estado fitossanitário comprometido, com raízes danificando o passeio. Portanto somos favoráveis a Substituição dos espécimes.

() Grau Grave (x) Danificando passeio () Risco de queda () podre e oca

Autorizado: Substituição
