Vistoria técnica 14/10/2024

Documento: SB.046203/2024-37

Local do evento: Rua Itapeva, 208 - **Bairro Baeta Neves**

Lauda Técnico:

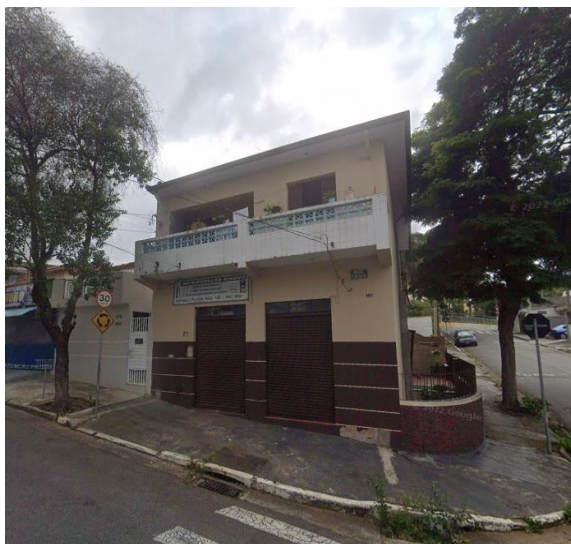
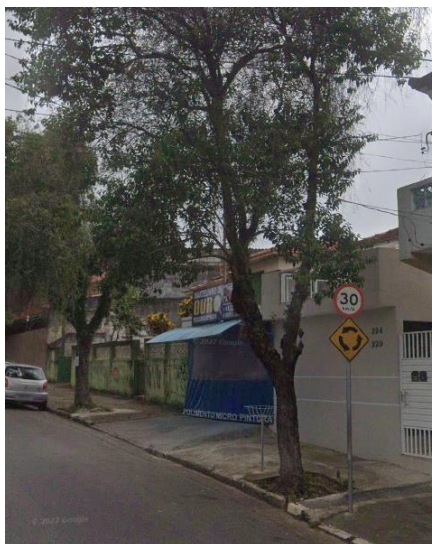
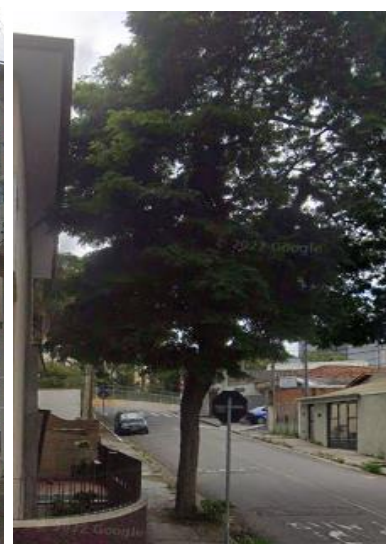
RELATÓRIO FOTOGRÁFICO

Em vistoria ao local informamos tratar-se de 01 árvore da espécie Alfeneiro-do-Japão (*Ligustrum Japonicum*) medindo 9,0m X DAP 0,3m, estado fitossanitário regular, porém com raízes expostas e danificando passeio público gravemente. Portanto somos favoráveis á remoção do espécime e poda de uma sibipiruna (*Caesalpinia pluviosa*).

(X) Grau Grave EM (X) Danificando passeio

Autorizado: Remoção (1) poda (1)
