## MUNICÍPIO DE SÃO BERNARDO DO CAMPO

Departamento de Parques e Jardins – SU-3

Vistoria técnica 22/05/2025

Local do evento: Rua Giacomo Marchioni 60 – Bairro Baeta Neves

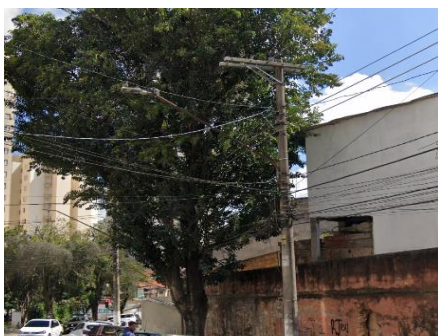
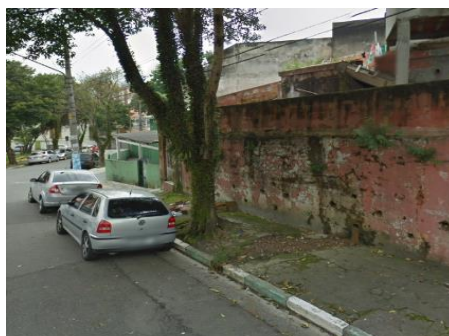
### RELATÓRIO FOTOGRÁFICO

Em vistoria ao local informamos tratar-se de 01 espécie Alfeneiro (*Ligustrum vulgare*) medindo 10,0m X DAP 0,70cm. estado fitossanitário comprometido, *com raízes danificando o passeio pois os munitipes estar caindo no local por motivo da raiz estar exposto o passeio. Portanto somos favoráveis a Substituição dos espécimes.*

( ) Grau Grave (x) Danificando passeio ( ) Risco de queda ( ) podre e oca

Rede elétrica: (x) Sim ( ) Não - Passeio ► (x) < que 1,60 m ( ) > que 1,60 m

Autorizado: Substituição
