## MUNICÍPIO DE SÃO BERNARDO DO CAMPO

Departamento de Parques e Jardins – SU-3

Vistoria técnica 22/05/2025

Local do evento: Rua Giacinto Tognato,196 – Bairro Baeta Neves

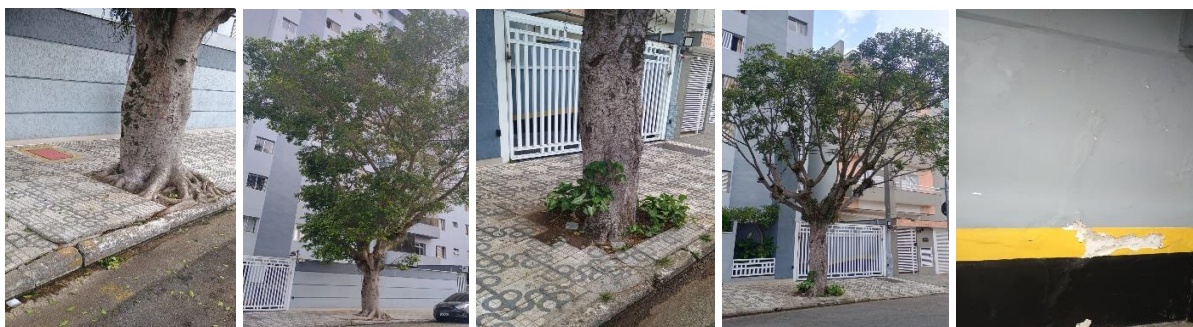
### RELATÓRIO FOTOGRÁFICO

Em vistoria ao local informamos tratar-se de 02 árvores da espécie Ficus\_(Ficus benjamina) medindo 11,0m X DAP 0,95cm, Ficus (Ficus benjamina) medindo 08m X DAP 0,70cm estado fitossanitário comprometido, *com raízes danificando o passeio público, estar interferindo na tubulação de gás e de água portanto somos favoráveis a remoção dos espécimes.*

(x) Grau Grave (X) Danificando passeio ( ) Risco de queda ( ) podre e oca

Autorizado: Remoção
