Vistoria técnica 09/10/2024

Documento: SB.051103/2024-41

Local do evento: Travessa Marcelo Fromer, 3 - **Bairro Botujuru**

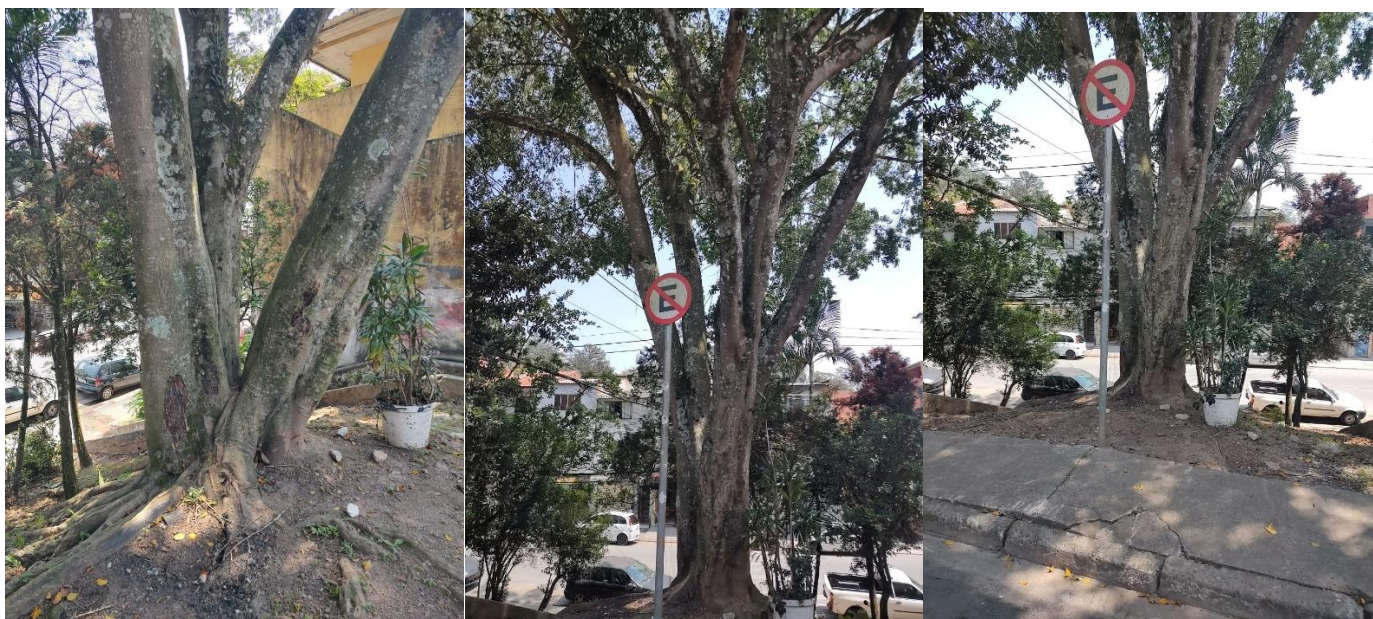
**RELATÓRIO FOTOGRÁFICO**

Em vistoria ao local informamos tratar-se de 01 árvore da espécie Figueira (Ficus Benjamina) medindo aproximadamente 12,0m X DAP 0,8m, estado fitossanitário comprometido, com raízes expostas danificando passeio público e residências próximas gravemente e galhos interferindo na fiação elétrica. Portanto somos favoráveis á substituição do espécime.

( X ) Grau Grave EM ( X ) Danificando passeio

Rede elétrica : ( X ) Sim ( ) Não - Passeio ► ( ) < que 1,60 m ( X ) > que 1,60 m

Autorizado: Substituição
