Vistoria técnica 15/10/2024

Documento: SB.051579/2024-97

Local do evento: Rua Joana Zanolla Dêgelo, 85 - **Bairro Baeta Neves**

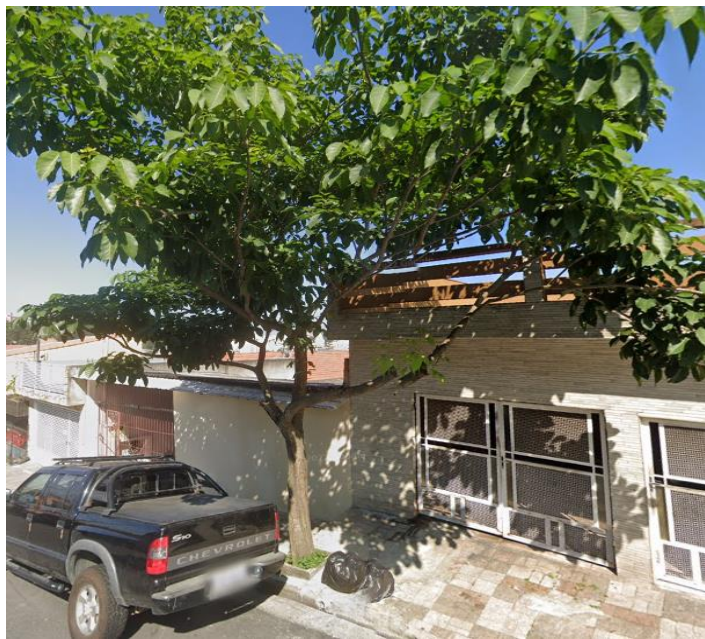
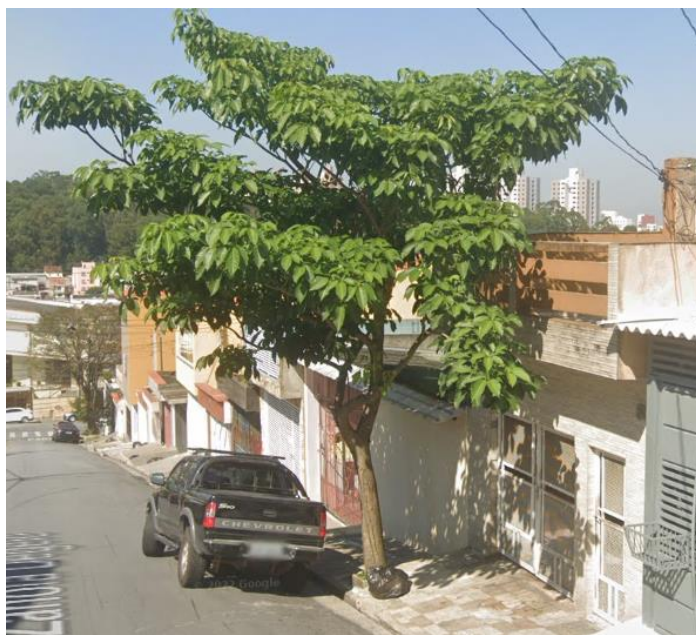
RELATÓRIO FOTOGRÁFICO

Em vistoria ao local informamos tratar-se de 01 árvore da espécie Ipê-Rosa (*Handroanthus heptaphyllus*) medindo 9,0m X DAP 0,3m, estado fitossanitário regular, porém com raízes danificando passeio público gravemente e grau de inclinação sobre a rua. Portanto somos favoráveis á substituição do espécime.

(X) Grau Grave EM (X) Danificando passeio

Rede elétrica : () Sim (X) Não - Passeio ► () < que 1,60 m (X) > que 1,60 m

Autorizado: Substituição
