Vistoria técnica 02 /06/2025

Documento: SB 052209/2025-11

Local do evento: Rua Aral, 241 – Rudge Ramos

Laudo Técnico

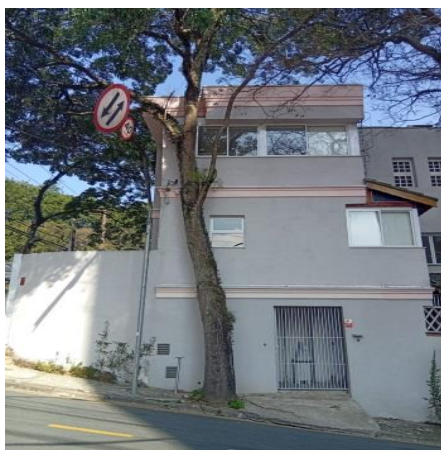
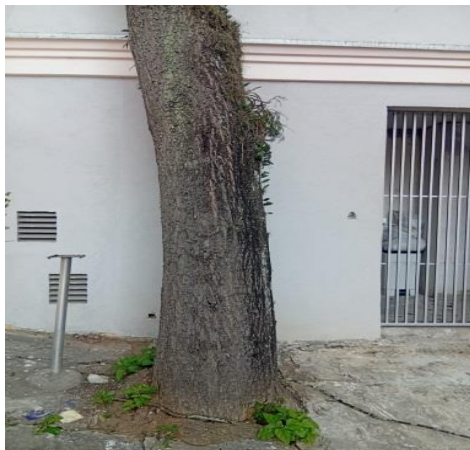
RELATÓRIO FOTOGRÁFICO

Em vistoria ao local informamos tratar-se de 01 árvore da espécie Ipê roxo (*Handroanthus impetiginosus*) medindo 15 m X DAP 0,50 m estado fitossanitário comprometido, com lesões no tronco, raízes expostas danificando o passeio público. Portanto somos favoráveis a substituição da espécie

() Grau Grave EM (x) Danificando passeio () Risco de queda

Autorizado: Substituição
