MUNICÍPIO DE SÃO BERNARDO DO CAMPO

Departamento de Parques e Jardins – SU-3

Vistoria técnica 02 /06/2025

Laudo Técnico

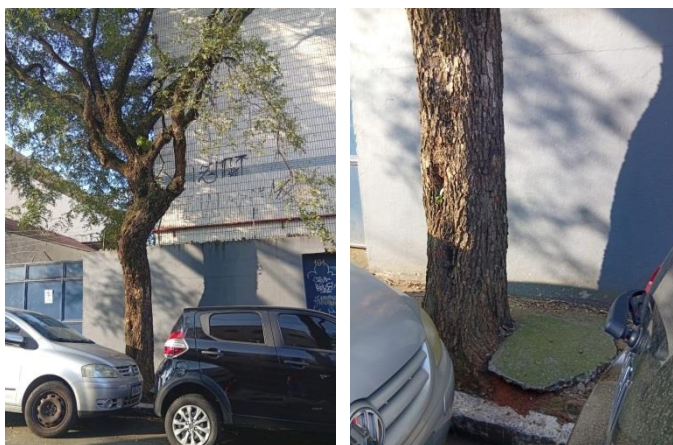
RELATÓRIO FOTOGRÁFICO

Em vistoria ao local informamos tratar-se de 01 árvore da espécie Tipuana(Tipuana), medindo 15 m X DAP 0,60 m estado fitossanitário comprometido, com lesões no tronco, raízes expostas danificando o passeio público . Portanto somos favoráveis a substituição da espécie

() Grau Grave EM (x) Danificando passeio () Risco de queda

Rede elétrica : () Sim (x) Não - Passeio ► () < que 1,60 m (x) > que 1,60 m

Interferência Mobiliário Urbano: (x) Sim () Não

Autorizado: Substituição
