## MUNICÍPIO DE SÃO BERNARDO DO CAMPO

Departamento de Parques e Jardins – SU-3

Documento: SB 052928/2025-51

### Laudo Técnico

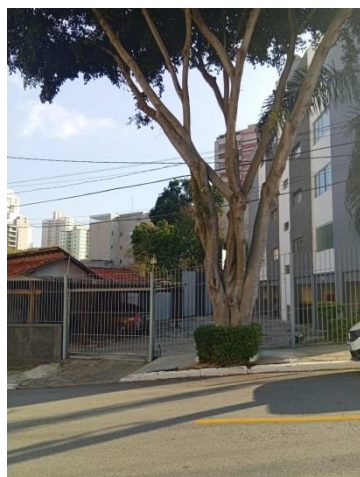
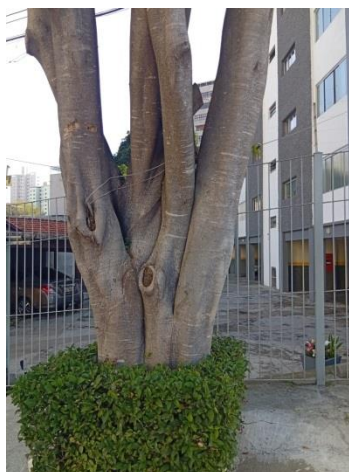
### RELATÓRIO FOTOGRÁFICO

Em vistoria ao local informamos tratar-se de 01 árvore da espécie Ficus ( Benjamina) medindo 14 m X DAP 0,60 m estado fitossanitário comprometido, com lesões no tronco, raízes expostas danificando o passeio público . Portanto somos favoráveis a substituição da espécie

( ) Grau Grave EM ( x ) Danificando passeio ( ) Risco de queda

Autorizado: Substituição
