Vistoria técnica: 14/02/2024

Documento: MO.005752/2024-99 – Interessado: “ SU-01 – Divisão de Defesa Civil ”

Local do evento: Rua Augusta L. Bisognini Bechelli, 10 - Assunção

**Laudo Técnico:**

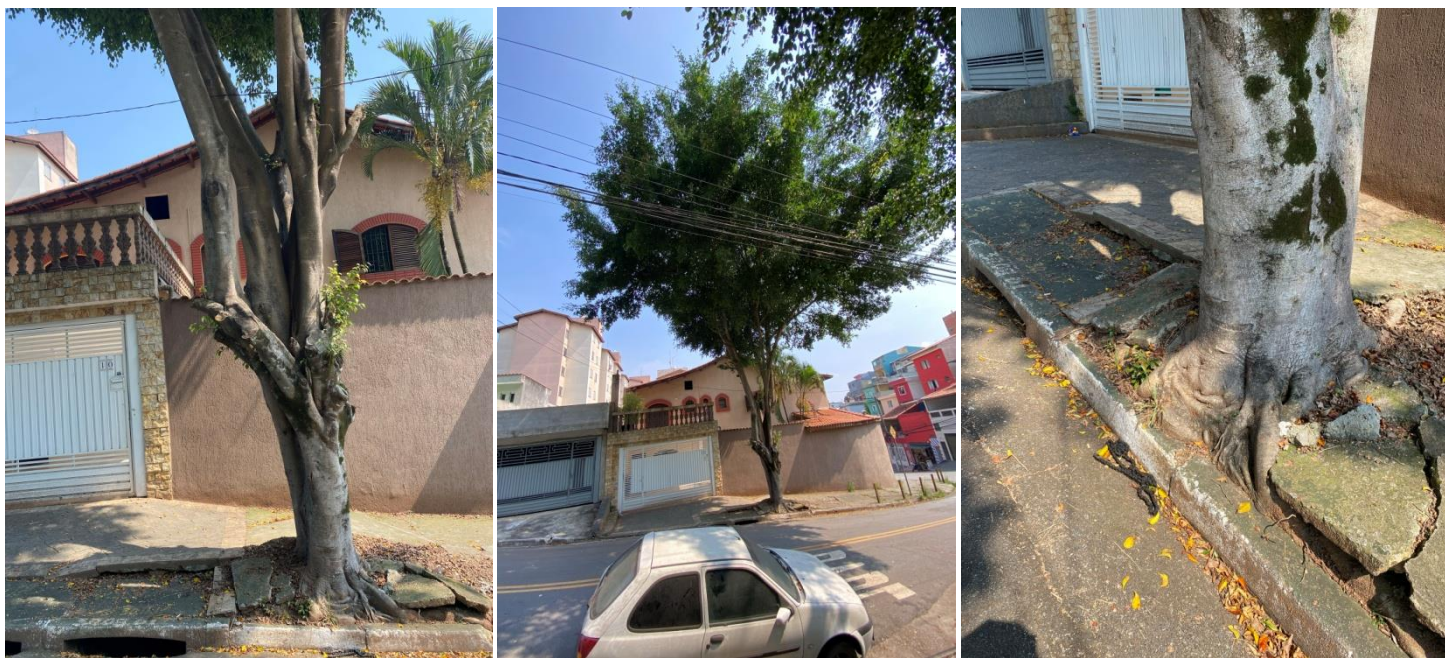
**RELATÓRIO FOTOGRÁFICO**

Em vistoria realizada no referido endereço informamos tratar-se 01 (uma) árvore da espécie *Ficus (Ficus benjamina)* medindo aproximadamente 10,00m de alt. X DAP 0,50m. Apresenta estado fitossanitário comprometido, a mesma está com a base do tronco contaminada pela ação de agentes entomológicos. As raízes da árvore em questão, danificam o passeio público e estão próximas a boca de lobo. Portanto somos favoráveis a remoção do espécime.

*Autorizado remoção da espécime em questão*
