Laudo Técnico:

Documento:- SB.053943/2022-81- Solicitante: "Edson Cerdera Abdala"

Local do evento:- Rua Joaquim Osório Duque Estrada, 114 - 120– Bairro Rudge Ramos

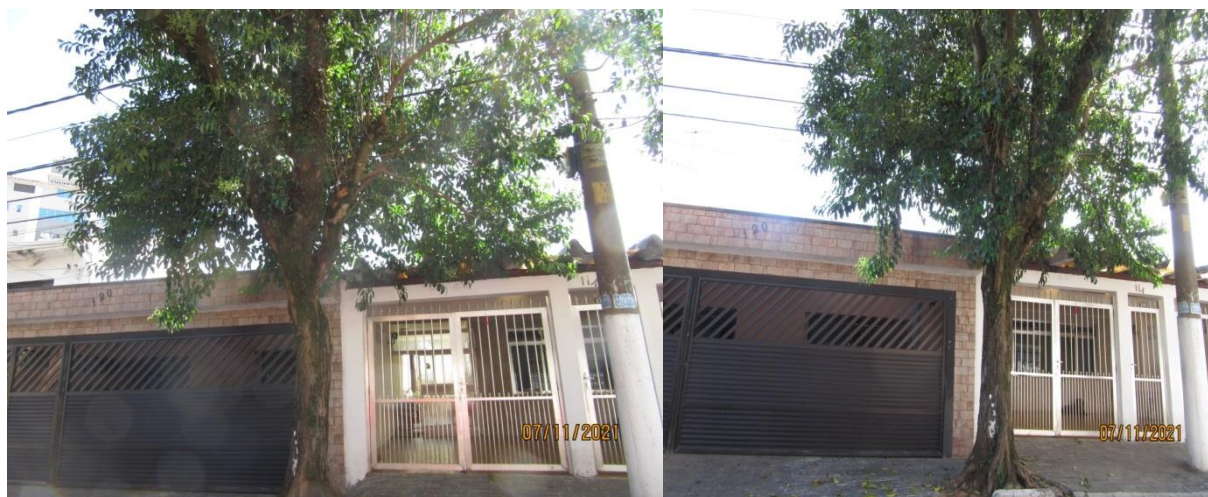
Relatório Fotográfico

Em vistoria ao local informamos tratar-se de 01(uma) árvore da família ligustrum,(*Ligustrum japonicum*) medindo 8,00 m de alt. X CAP 080 m, estado fitossanitário comprometido, porém a mesma está com a base do tronco contaminada pela ação de agentes entomológicos e raízes danificando o passeio público em grande proporção. Portanto somos favoráveis a substituição do espécime.

Estado Fitossanitário:- (comprometido)

(X) Grau Grave EM

Autorizo:substituição
