MUNICÍPIO DE SÃO BERNARDO DO CAMPO

Departamento de Parques e Jardins – SU-3

Vistoria técnica 13/06/2025

Documento: SB.055299/2025-13

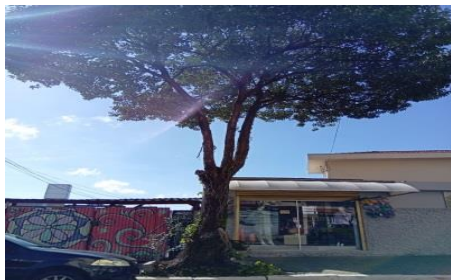
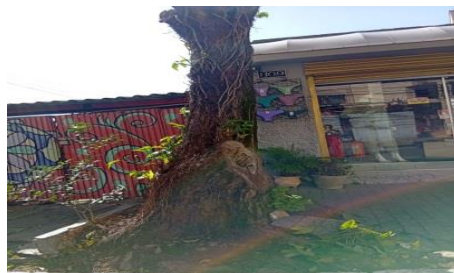
RELATÓRIO FOTOGRÁFICO

Em vistoria ao local informamos tratar-se de 01 árvore espécie Alfeneiro-Do- Japão (*Ligustrum Lucidum*) medindo 08,0m X DAP 0,40m estado fitossanitário comprometido, com raízes danificando o passeio público, portanto somos favoráveis a Substituição dos espécimes.

() Grau Grave (x) Danificando passeio () Risco de queda () podre

Autorizado: Substituição
