PREFEITURA DO MUNICÍPIO DE SÃO BERNARDO DO CAMPO  
SECRETARIA DE SERVIÇO URBANOS  
DEPARTAMENTO DE PARQUES E JARDINS – SU.302

Nº. Documento: SB-055530/2021-35

Local do evento: Rua Jacarei, 100 - Bairro Baeta Neves

**Laudo Técnico:**

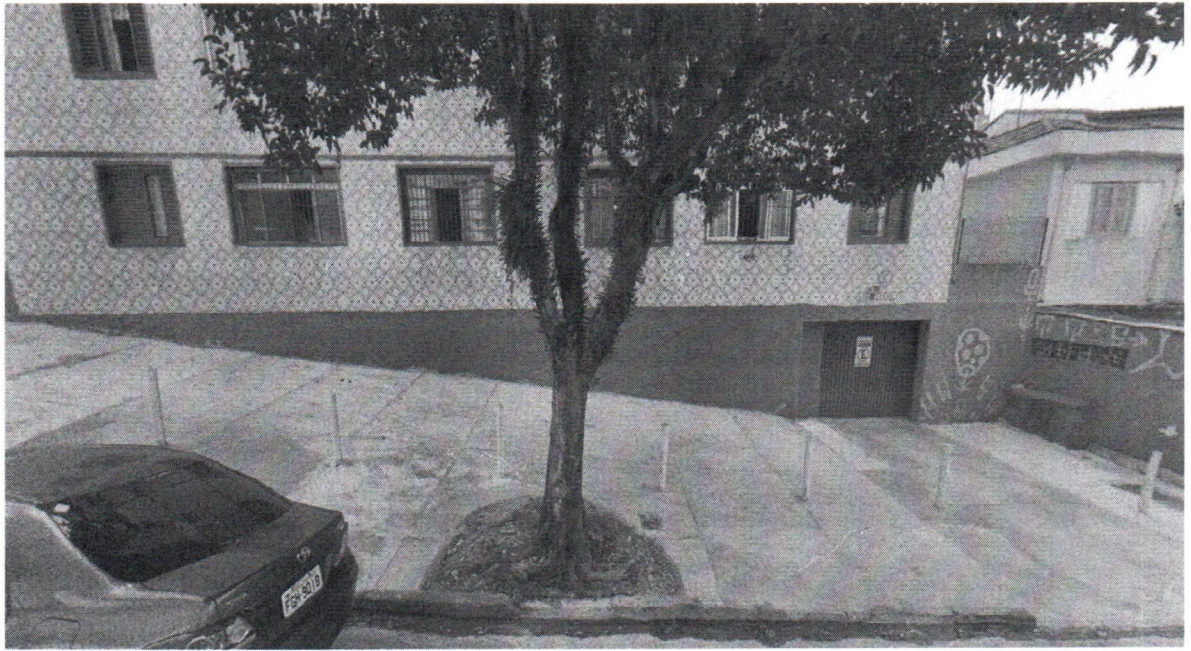
Rua Jacarei, 100 - Bairro Baeta Neves

Em vistoria ao local informamos tratar-se de 01 árvore da espécie alfeneiro do Japão (*Ligustrum lucidum*), medindo 7,00 metros de altura, DAP 0,40 metros, estado fitossanitário regular porém suas raízes estão danificando passeio publico prejudicando acesso e circulação de pedestres. Portanto somos favoráveis a substituição.
