Vistoria técnica 22/01/2025

Documento: MO.055551/2024-11 Local do evento: Rua campinas 393– Bairro Baeta Neves

Lauda Técnico:

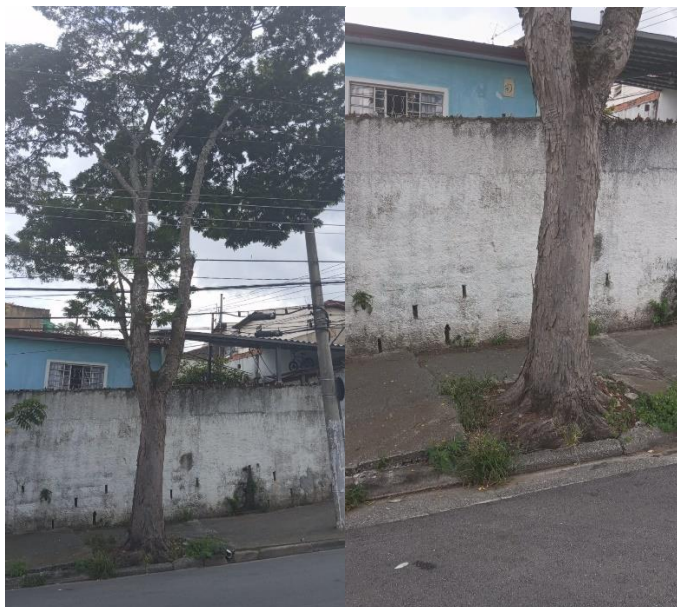
RELATÓRIO FOTOGRÁFICO

Em vistoria ao local informamos tratar-se de 01 árvore da espécie sibipiruna (**Caesalpinia pluviosa**) medindo 15,m X DAP 1,60 m, estado fitossanitário regular , com raízes expostas danificando o passeio público gravemente. Portanto somos favoráveis á substituição do espécime.

(X) Grau Grave EM (X) Danificando passeio

Rede elétrica : (X) Sim () Não - Passeio ► () < que 1,60 m (X) > que 1,60 m

Autorizado: Substituição
