Vistoria técnica 11/09/2024

Documento: SB.055795/2024-93

Local do evento: Rua Sante Batistini, 86– **Bairro Batistini**

**Laudo Técnico:**

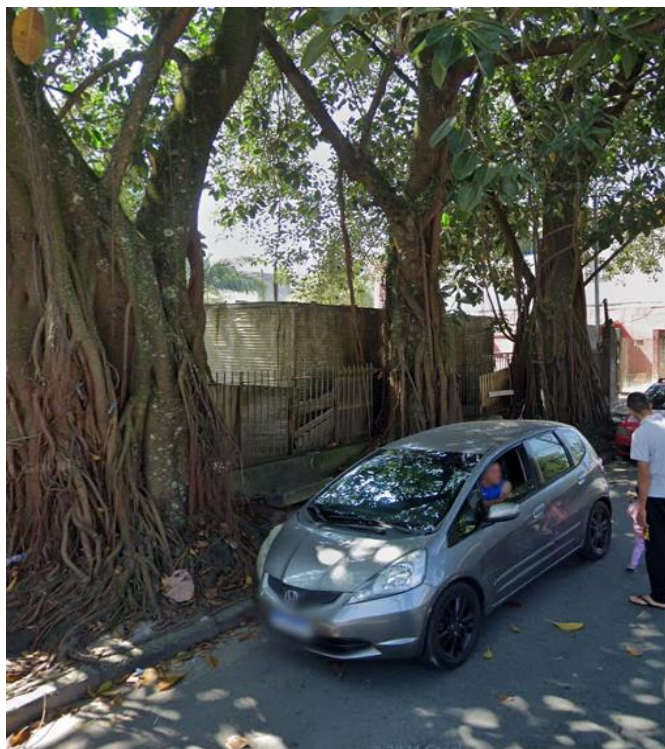
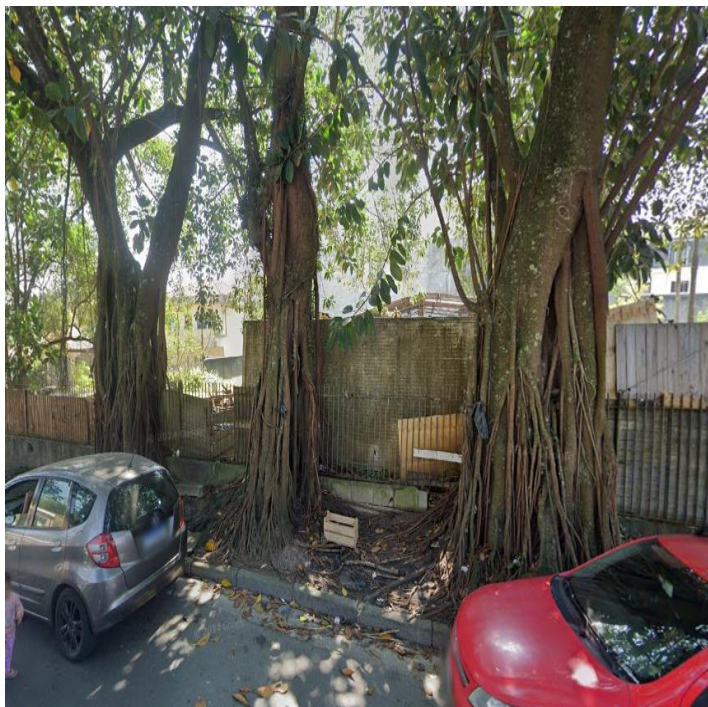
**RELATÓRIO FOTOGRÁFICO**

Em vistoria ao local informamos tratar-se de 03 árvores da espécie falsa-seringueira (*Ficus elastica*) medindo 12,0m X DAP 1,0m, estado fitossanitário comprometido por agentes entomológicos, com raízes danificando o passeio em grandes proporções, impedindo o transito de pedestres. Portanto somos favoráveis á substituição dos espécimes.

( X ) Grau Grave EM ( X ) Danificando passeio

Rede elétrica : ( ) Sim ( X ) Não - Passeio ► ( ) < que 1,60 m ( X ) > que 1,60 m

Autorizado: substituição
