MUNICÍPIO DE SÃO BERNARDO DO CAMPO

Departamento de Parques e Jardins – SU-3

Vistoria técnica 12/06/2025

Local do evento: Rua Cisne, 210– Bairro Alvarenga

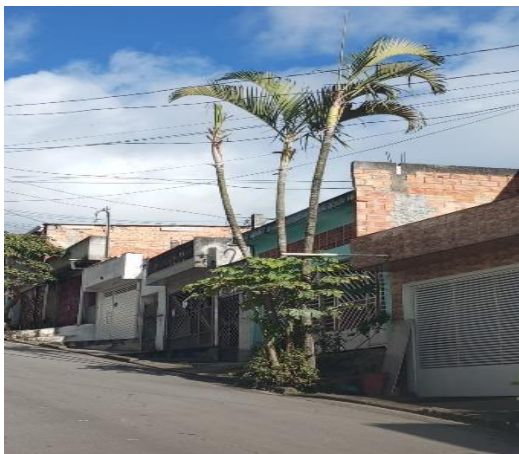
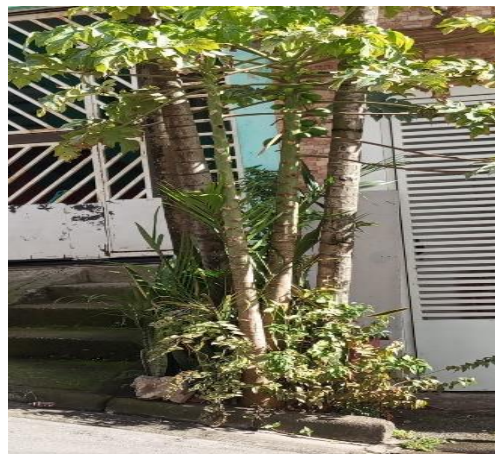
RELATÓRIO FOTOGRÁFICO

Em vistoria ao local informamos tratar-se de 01 árvore da espécie Palmeira (*Archontophoenix cunningghamiana*) medindo 8,0m X DAP 0,20cm, estado fitossanitário comprometido, com raízes danificando o passeio e interferindo os pedestres que anda no local. Favoráveis a Remoção dos espécimes.

() Grau Grave (X) Danificando passeio () Risco de queda () podre

Rede elétrica: () Sim (X) Não - Passeio ► (x) < que 1,60 m () > que 1,60 m

Autorizado: Remoção
