PREFEITURA DO MUNICÍPIO DE SÃO BERNARDO DO CAMPO  
SECRETARIA DE SERVIÇO URBANOS  
DEPARTAMENTO DE PARQUES E JARDINS – SU.302

Nº. Documento: SB.055991/2024-93

Local do evento: Rua Genesis, 65 - Bairro Batistini

**Laudo Técnico:**

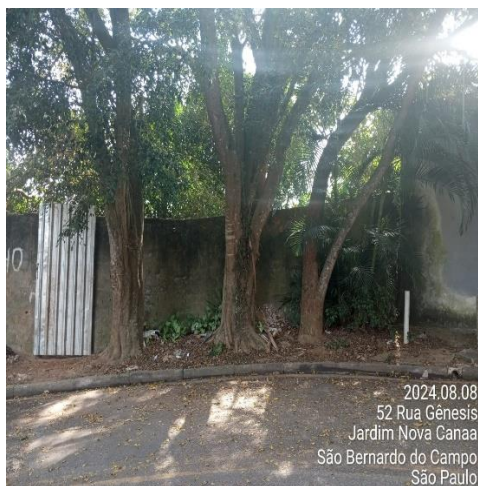
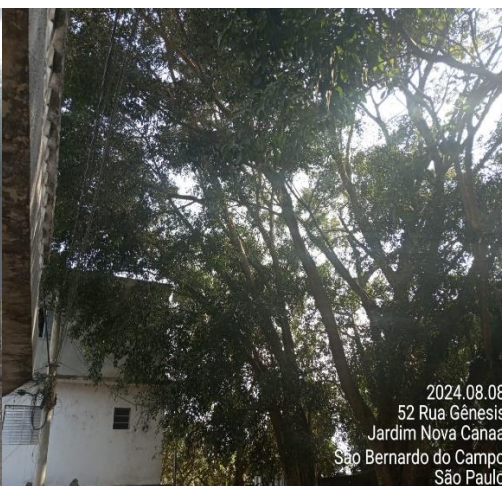
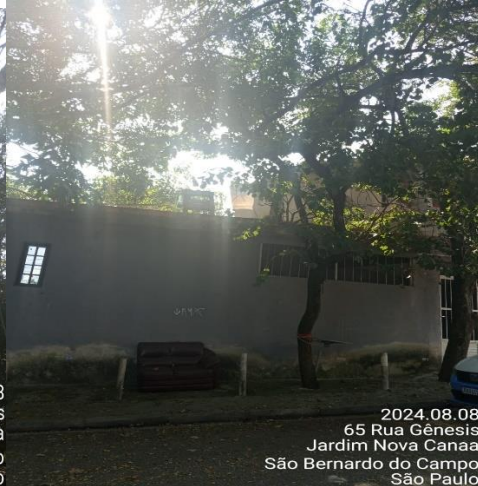
Em vistoria ao local informamos tratar-se de 05 árvores, sendo duas figueiras (Ficus Benjamina), medindo 10,0m de alt. X DAP 0,90m, um Ipê-rosa (Handroanthus heptaphyllus) medindo 8,0m de alt. X DAP 0,60m e duas patas-de-vaca (Bauhinia forficata) medindo 7,0m de alt. X DAP 0,40m. Todos com estado fitossanitário regular, porem com as raízes crescendo em grandes proporções danificando a calçada e o transito de pedestres. Portanto somos favoráveis a remoção do ipê rosa e substituição dos demais espécimes.

( ) Grau Grave: ( ) Com grandes lesões ( X ) Raízes danificando passeio em G.P.

Autorizamos remoção (1) e substituição (4)
