Vistoria técnica 02/10/2024

Documento: SB.056573/2024-81

Local do evento: Rua Alfredo Bernardo Leite, 300 - **Bairro Taboão**

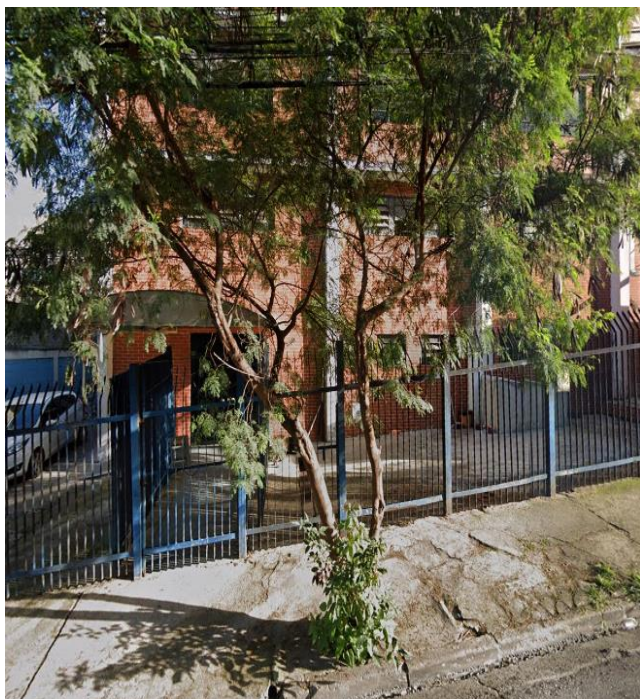
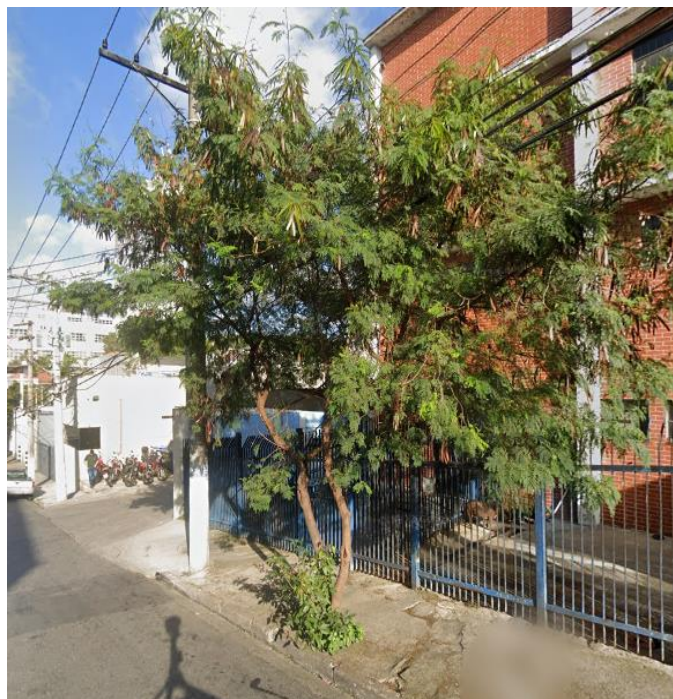
RELATÓRIO FOTOGRÁFICO

Em vistoria ao local informamos tratar-se de 01 árvore da espécie alfeneiro do japão (*Ligustrum Japonicum*) medindo 8,0m X DAP 0,5m, estado fitossanitário comprometido por agentes entomológicos, com raízes expostas danificando passeio público em grandes proporções. Portanto somos favoráveis á substituição do espécime.

(X) Grau Grave EM (X) Danificando passeio

Rede elétrica : (X) Sim () Não - Passeio ► () < que 1,60 m (X) > que 1,60 m

Autorizado: Substituição
