Vistoria técnica 28/08/2024

Documento: SB 058020/2024-75

Local do evento: Rua Nelza Asêncio, 21 - **Bairro:** Ferrazópolis

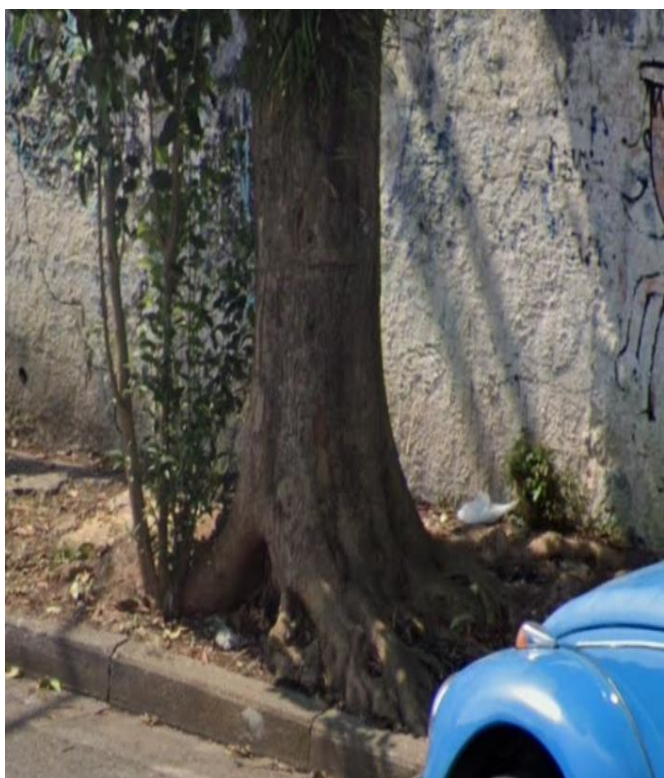
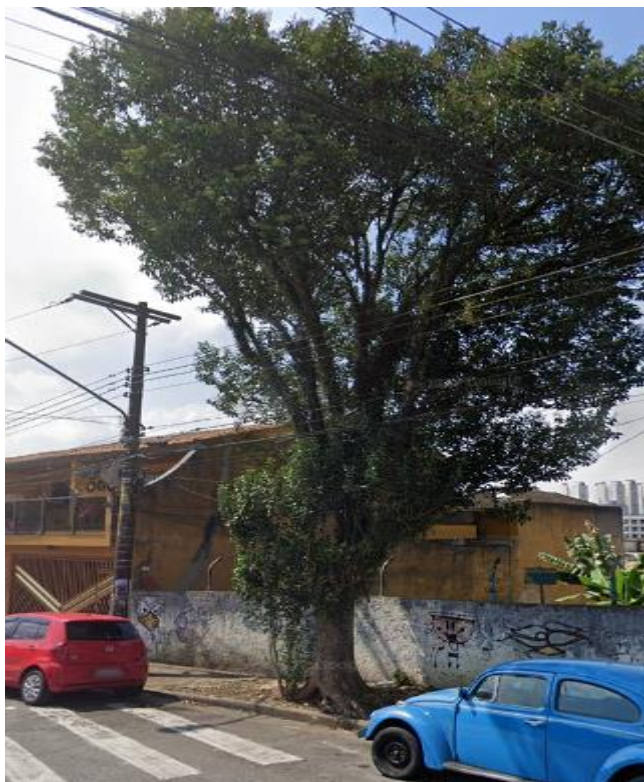
RELATÓRIO FOTOGRÁFICO

Em vistoria ao local informamos tratar-se de 01 árvore da espécie alfeneiro do japao (Ligustrum Japonicum) medindo 12,0 m, X DAP 0,70 m, estado fitossanitário comprometido por agentes entomológicos, com galhos altos atingindo a fiação elétrica e com raízes expostas danificando o passeio em grandes proporções. Portanto somos favoráveis á remoção do espécime.

(X) Grau Grave EM (X) Danificando o passeio

Autorizado: remoção
