MUNICÍPIO DE SÃO BERNARDO DO CAMPO

Departamento de Parques e Jardins – SU-3

Vistoria técnica 18/06/2025

Documento: SB.058409/2025-11

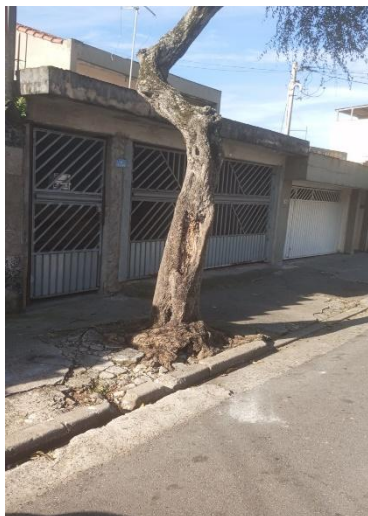
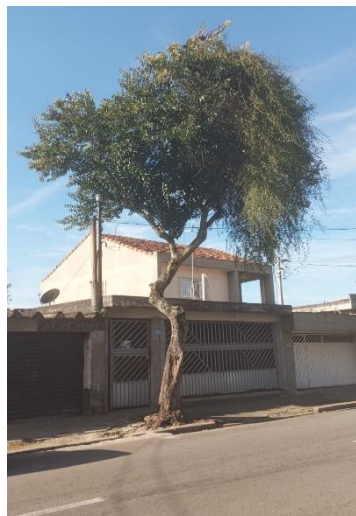
RELATÓRIO FOTOGRÁFICO

Em vistoria ao local informamos tratar-se de 01 árvore da espécie Alfeneiro do Japão (*Ligustrum vulgare*) medindo 08,0m X DAP 0,50cm estado fitossanitário comprometido, com raízes danificando o passeio. Portanto somos favoráveis a Substituição dos espécimes.

() Grau Grave (x) Danificando passeio () Risco de queda (x) podre

Autorizado: Substituição
