## MUNICÍPIO DE SÃO BERNARDO DO CAMPO

Departamento de Parques e Jardins – SU-3

Vistoria técnica 13/06/2025

**Local do evento:** Estrada Arthur Marson, 184 (Lado oposto ) Bairro: Batistini

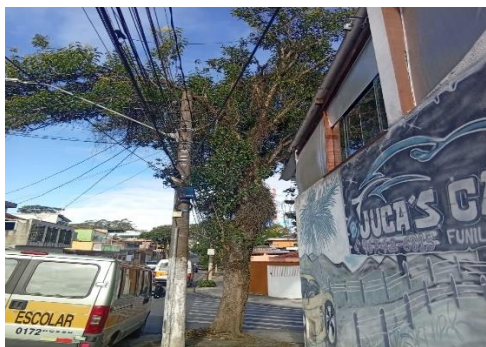
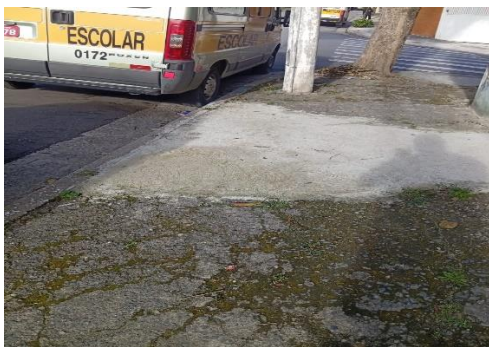
### **RELATÓRIO FOTOGRÁFICO**

Em vistoria ao local informamos tratar-se de 01 árvore da espécie Alfeneiro-Do-Japão (*Ligustrum Lucidum*) medindo 09,0m X DAP 0,40m estado fitossanitário comprometido, com raízes danificando o passeio, e árvore ao lado de poste de energia elétrica, portanto somos favoráveis a Remoção dos espécimes.

( ) Grau Grave ( x ) Danificando passeio ( ) Risco de queda ( ) podre

( ) LM 4661 –art. 60 -1998. ( ) Boca de Bueiro ( x ) Poste de energia

Rede elétrica: ( x ) Sim ( ) Não - Passeio ► ( ) < que 1,60 m (X) > que 1,60 m

### **Autorizado: Remoção**
