## MUNICÍPIO DE SÃO BERNARDO DO CAMPO

Departamento de Parques e Jardins – SU-3

Vistoria técnica 18/06/2025

Documento: SB.059118/2025-31

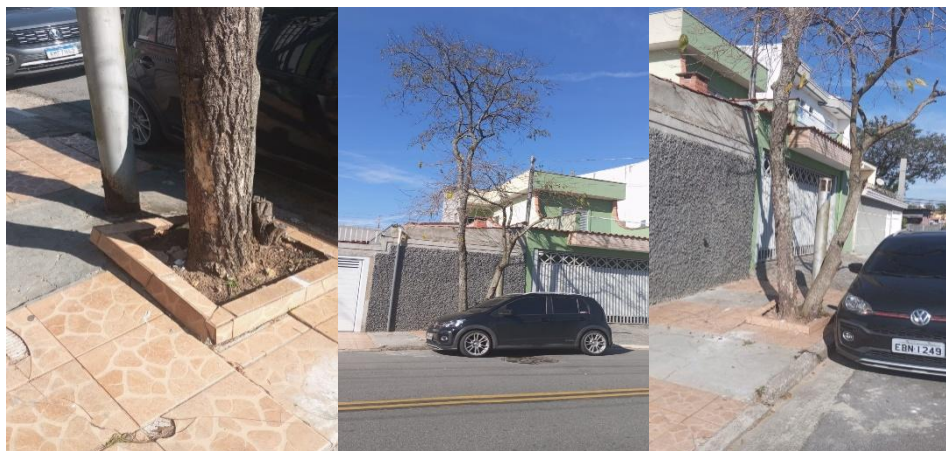
### RELATÓRIO FOTOGRÁFICO

Em vistoria ao local informamos tratar-se de 01 árvores da espécie Ipê Rosa (*Handroanthus heptaphyllus*) medindo 07,0m X DAP 0,25cm, estado fitossanitário comprometido, com raízes danificando o passeio porem arvore se encontra sem vida. Portanto somos favoráveis aSubstituição dos espécimes.

( ) Grau Grave (X) Danificandopasseio ( ) Risco de queda (X) podre e oca

Autorizado: Substituição
