## MUNICÍPIO DE SÃO BERNARDO DO CAMPO

Departamento de Parques e Jardins – SU-3

Vistoria técnica 24/06/2025

Documento: SB.059731/2025-98

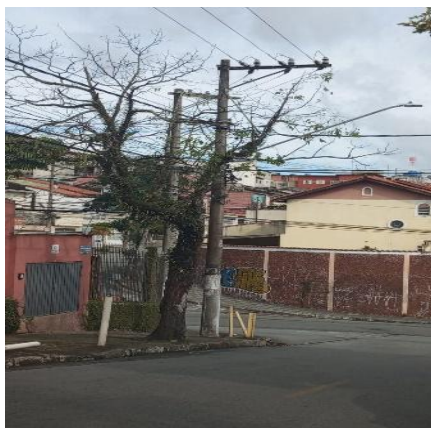
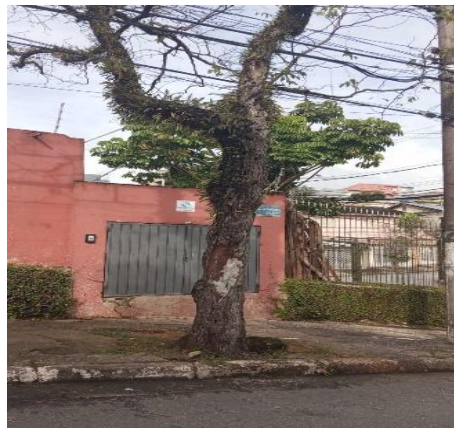
### RELATÓRIO FOTOGRÁFICO

Em vistoria ao local informamos tratar-se de 01 árvore da espécie Ipê Rosa (*Handroanthus heptaphyllus*) medindo 07,0m X DAP 0,50cm, estado fitossanitário comprometido, com raízes danificando o passeio porém árvore se encontra perto de um poste de energia. Portanto somos favoráveis a remoção dos espécimes.

( ) Grau Grave (X) Danificando passeio (x) Risco de queda (X) podre e oca

Rede elétrica: (x) Sim ( ) Não - Passeio ► ( ) < que 1,60 m (X) > que 1,60 m

Autorizado: Substituição
