PREFEITURA DO MUNICÍPIO DE SÃO BERNARDO DO CAMPO
SECRETARIA DE SERVIÇO URBANOS
DEPARTAMENTO DE PARQUES E JARDINS – SU.302

Nº. Documento: SB. 060033/2022-25

Local do evento: Av. Bunduki, 891 com Av. Oswaldo Fregonesi - B. Assunção

Laudo Técnico:

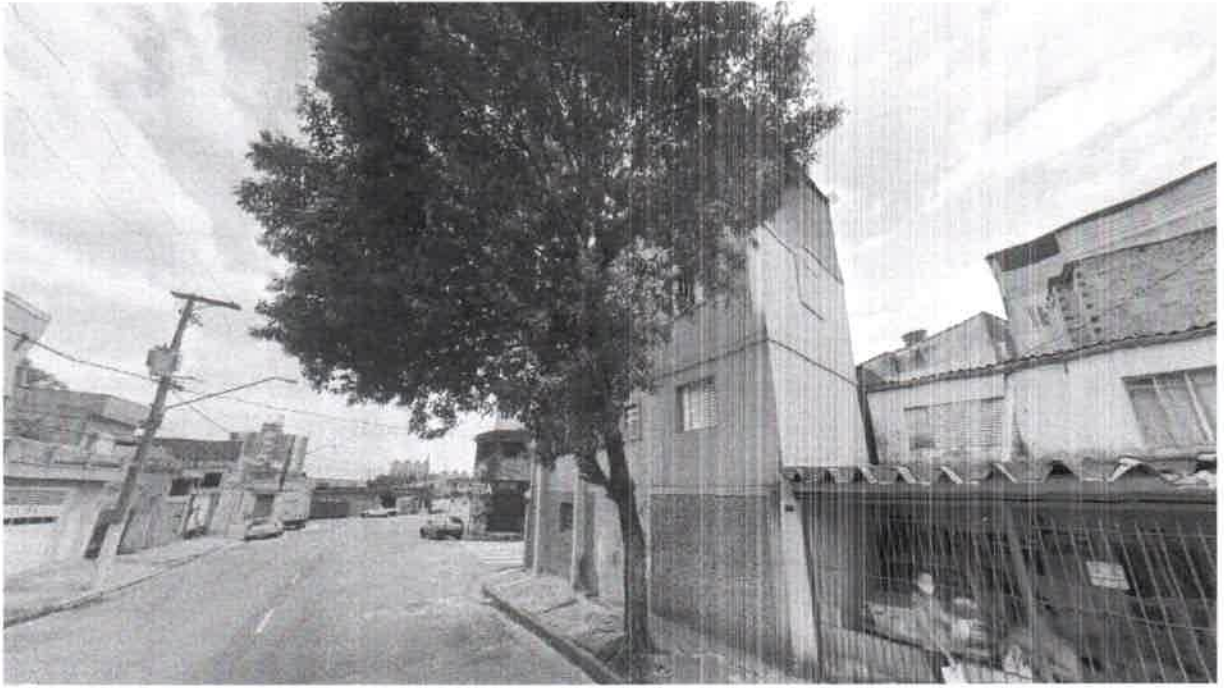
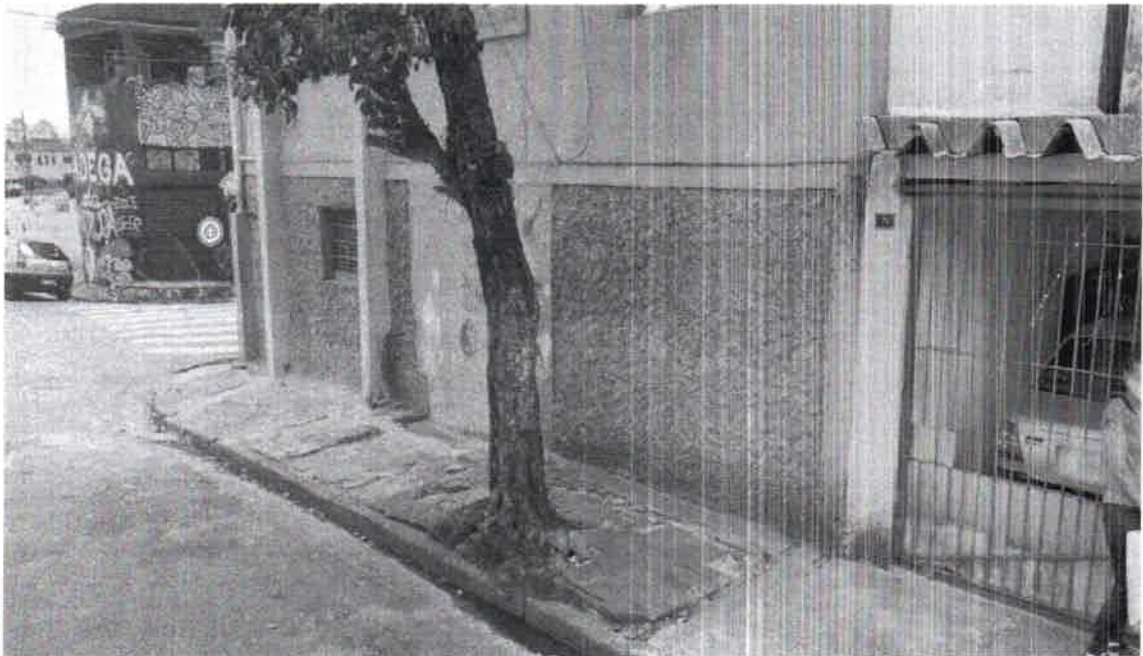
Av. Oswaldo Fregonesi, com Av. Bunduki, 891 - B. Assunção

Em vistoria ao local informamos tratar-se de 01 arvore da espécie alfeneiro do Japão (*ligustrum lucidum*) medindo 8,00m de altura, DAP 0,40 metros, estado fitossanitário regular porém encontra-se com as raízes danificando passeio publico em grandes proporções, prejudicando acesso e circulação de pedestres.

(x) Grau Grave: () Com grandes lesões (x) Raízes danificando passeio em G.P.

Autorizamos a substituição
